# トカラ列島中之島の 巨大地すべりの調査・観測と対策工

# 中之島地すべり

幅1.2km  
長さ1.3km

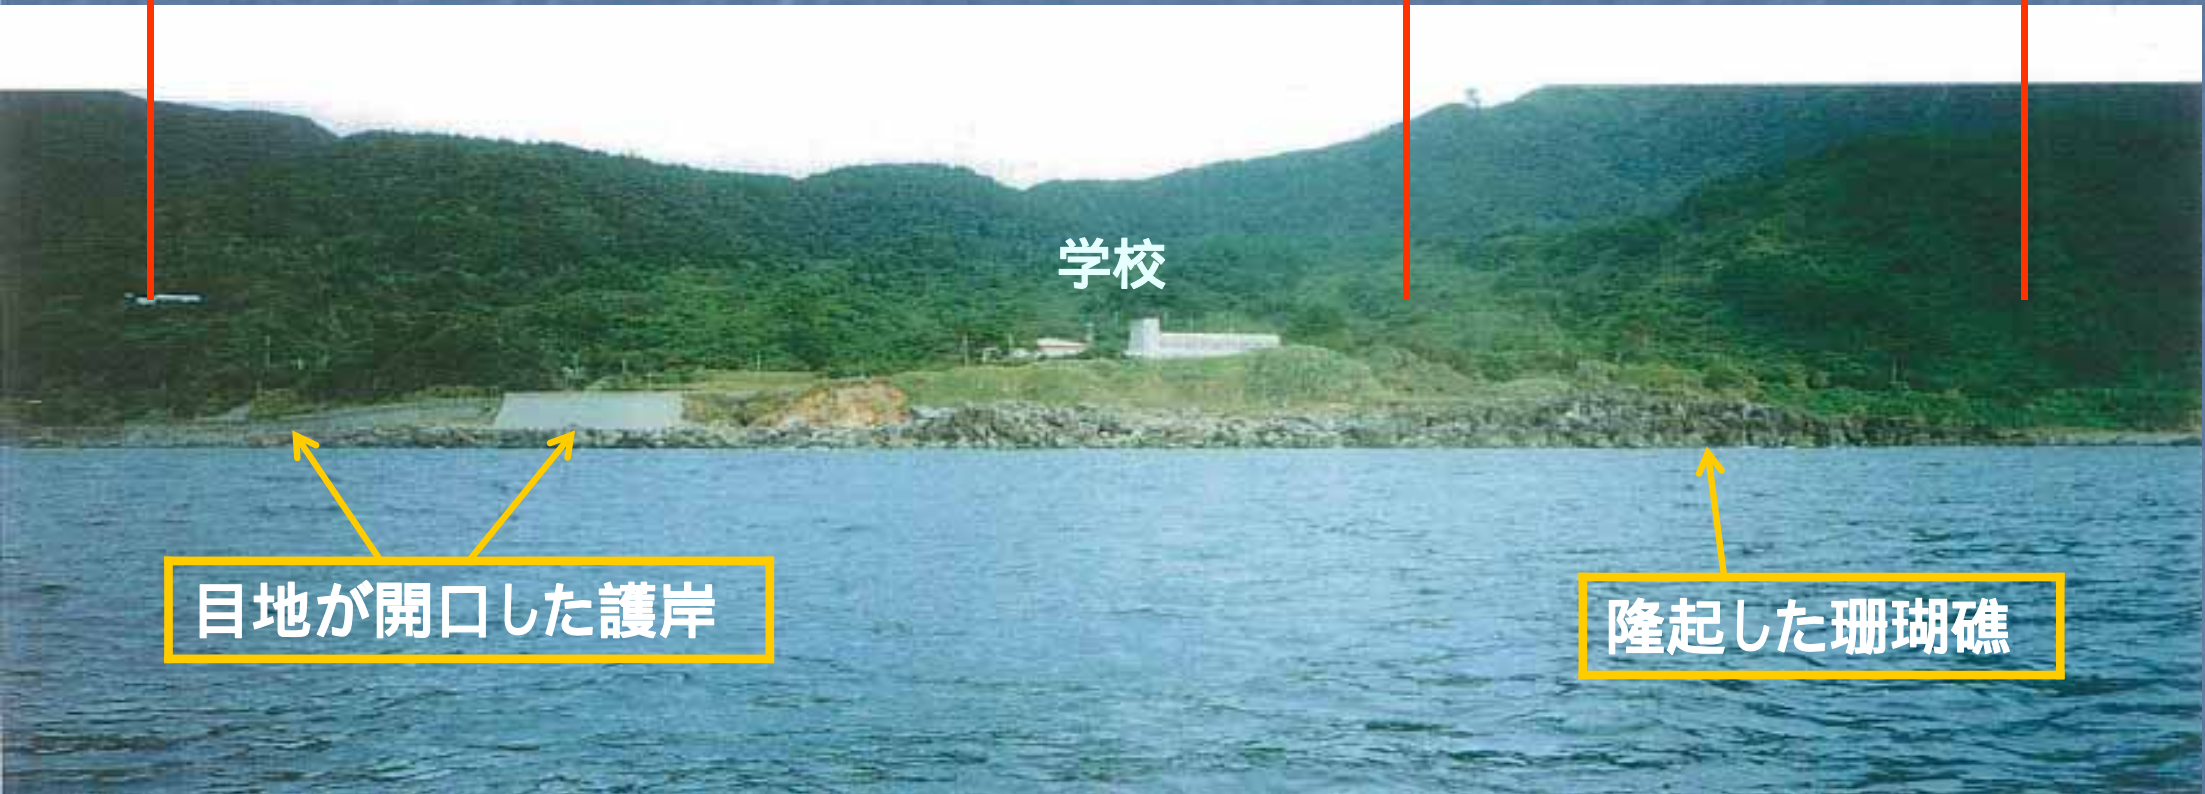
目地が開口した護岸

隆起した珊瑚礁

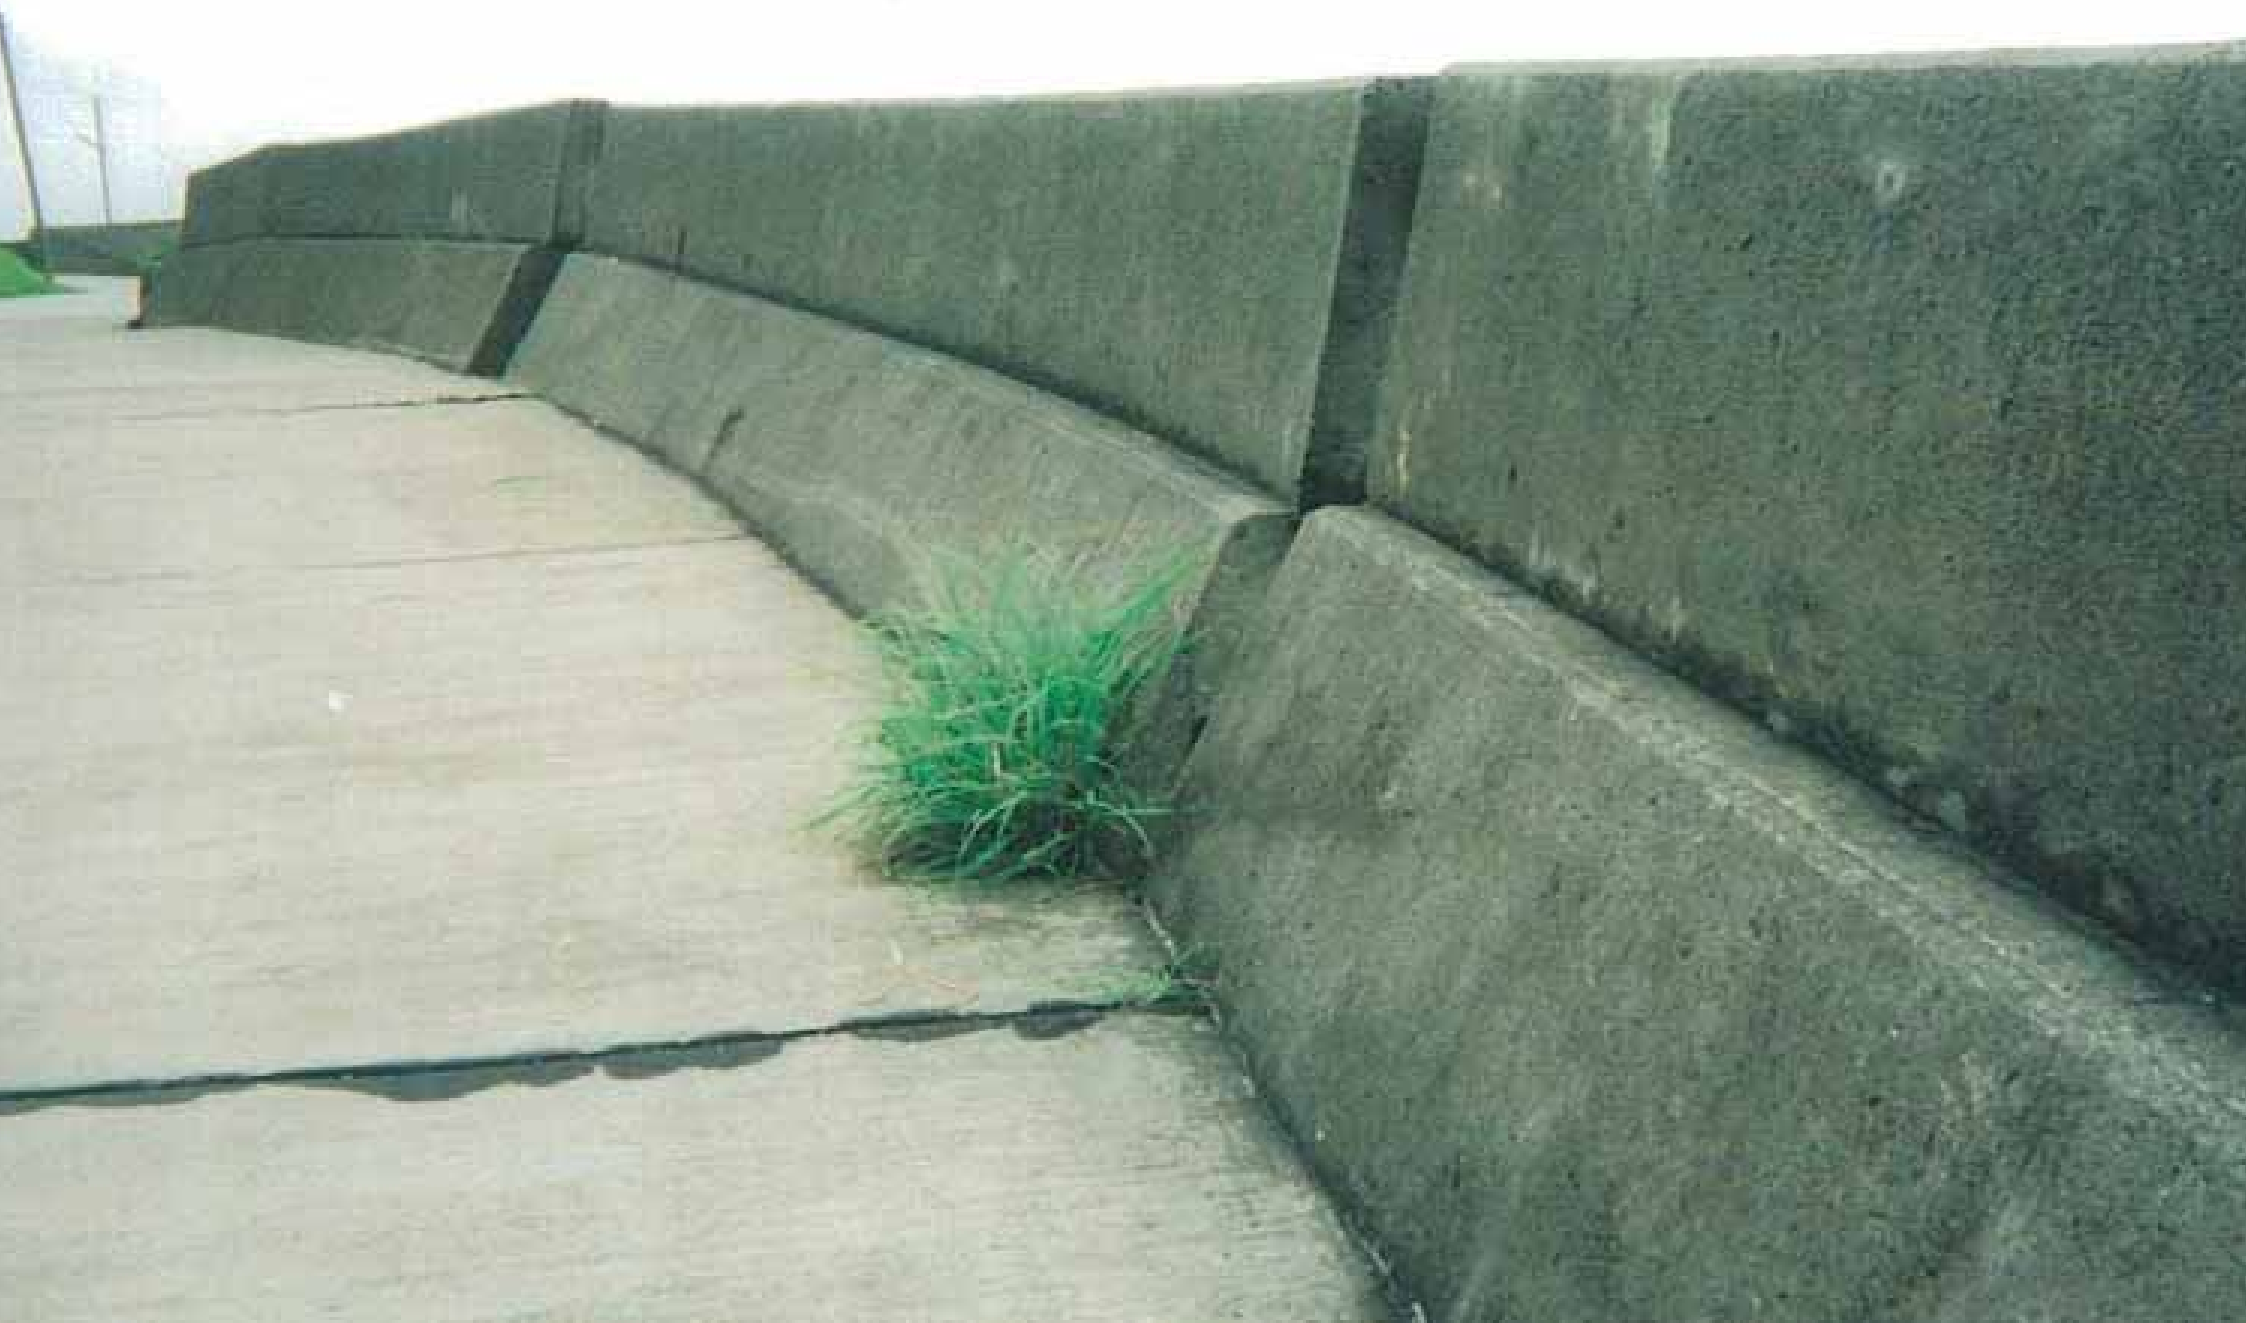
# 海岸護岸目地の開口(Aブロック末端)

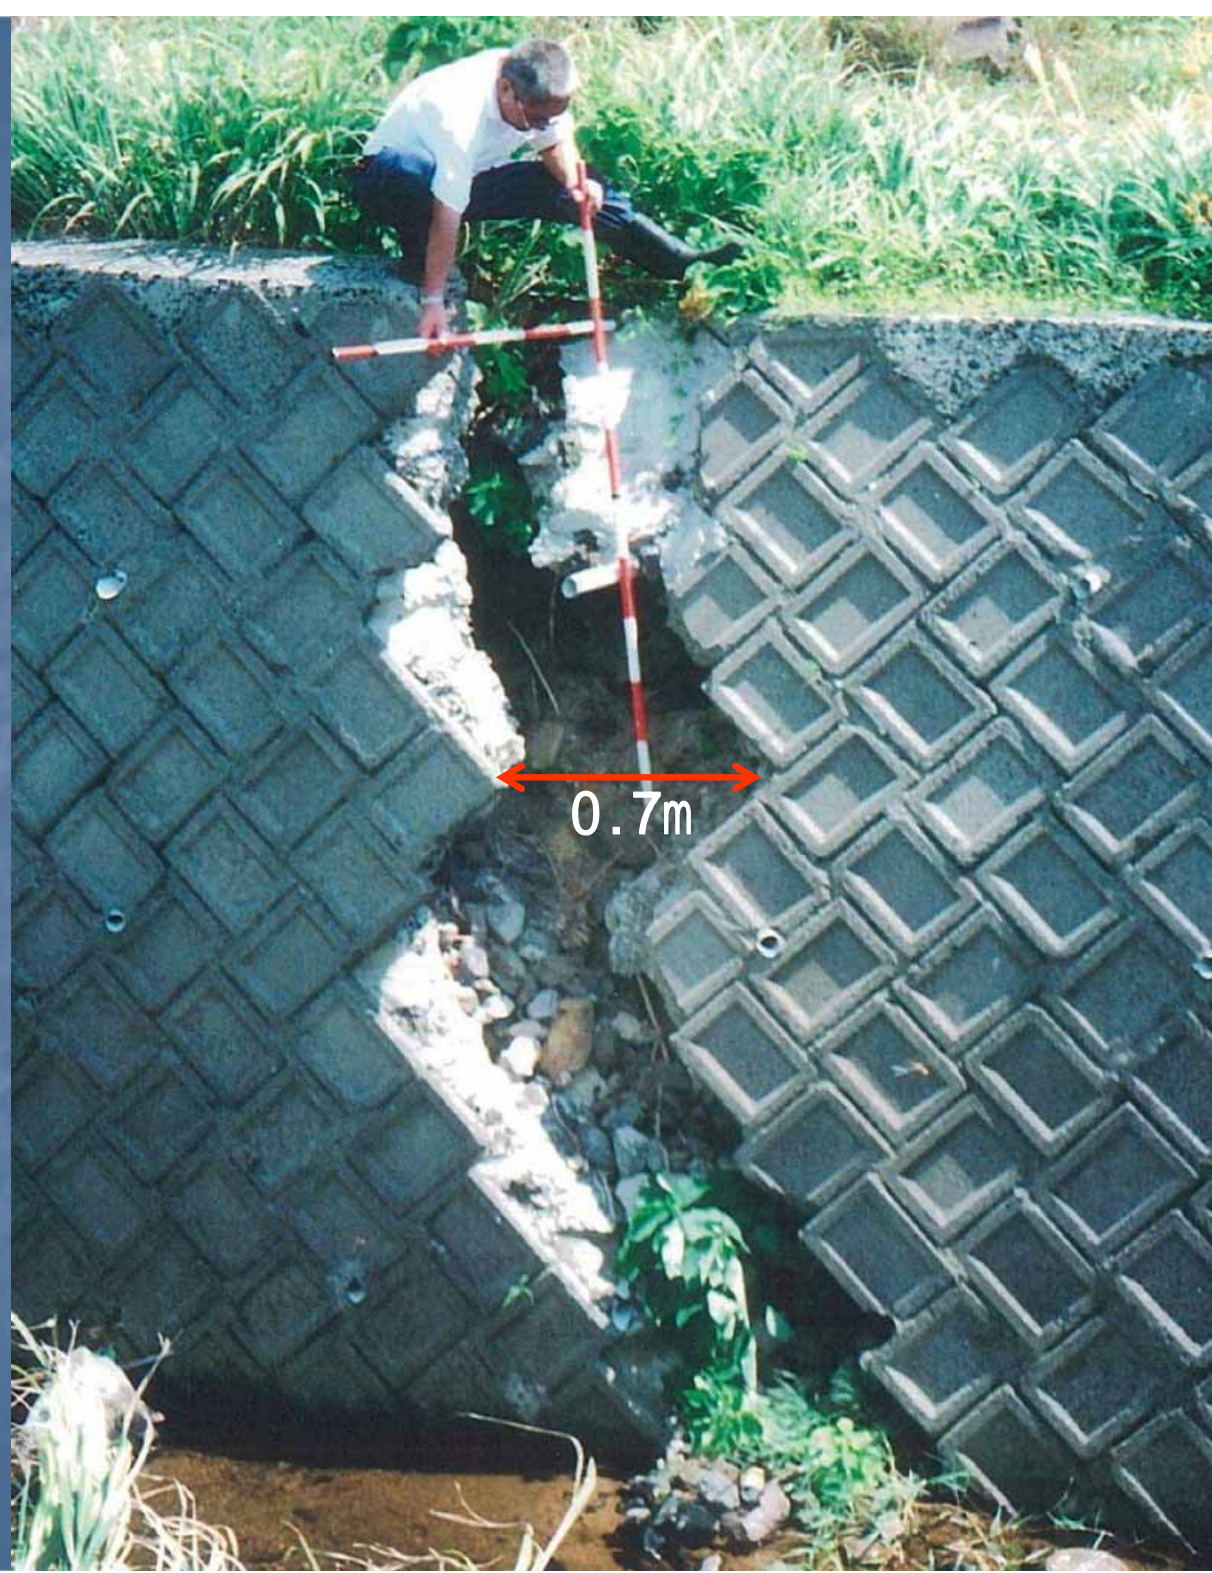
# 河川護岸の 亀裂破壊

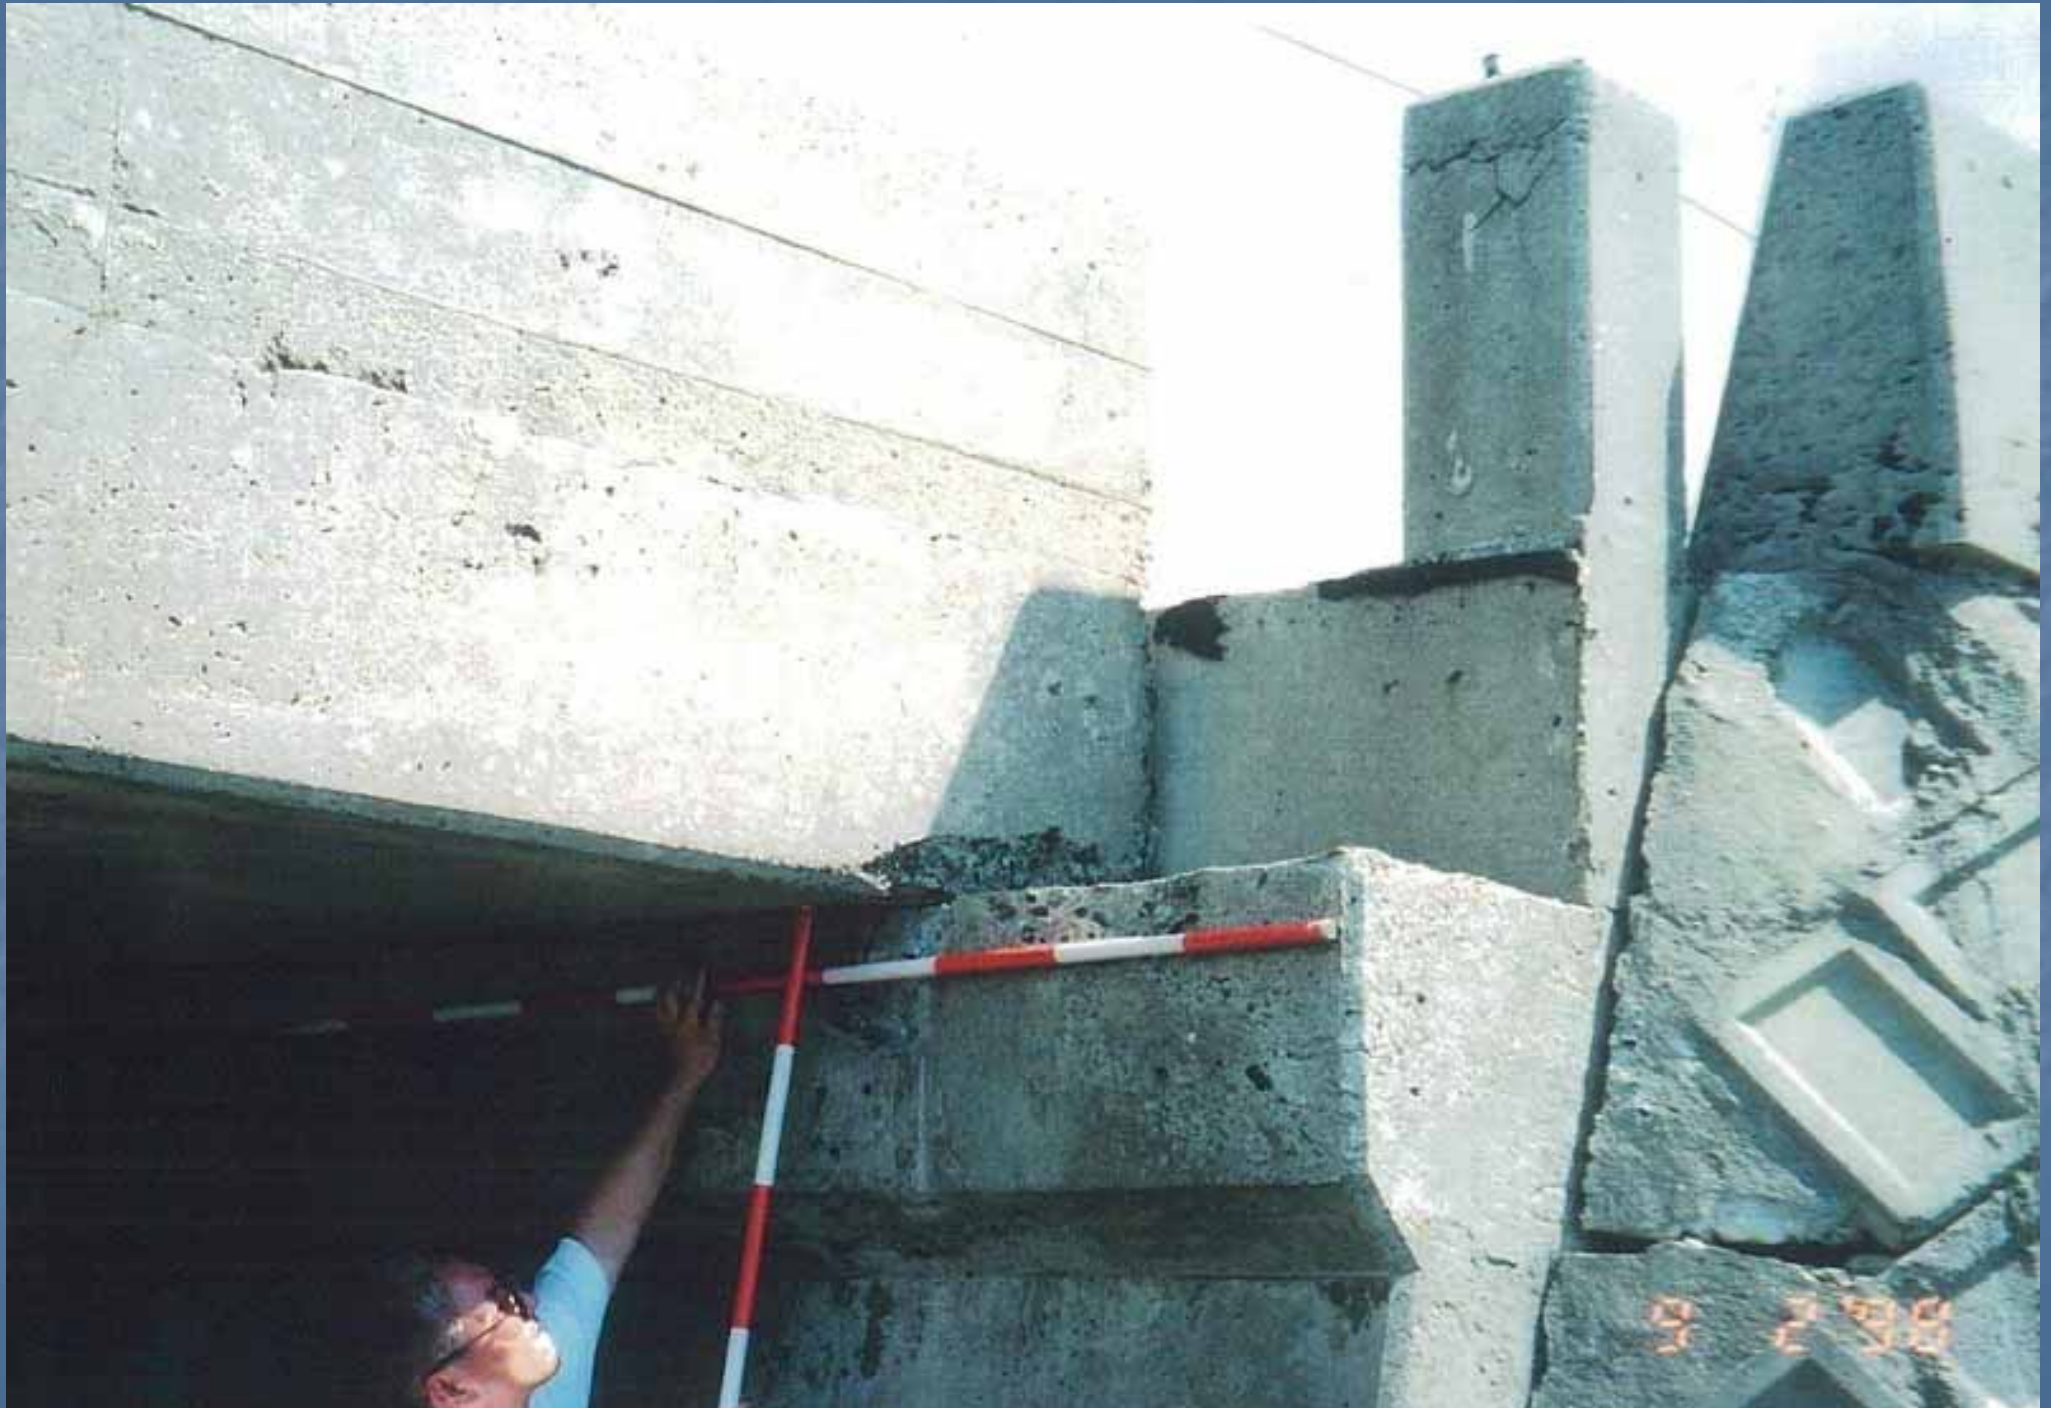
# 橋桁と橋台のズレ(H9年60cm → H16年73cm)

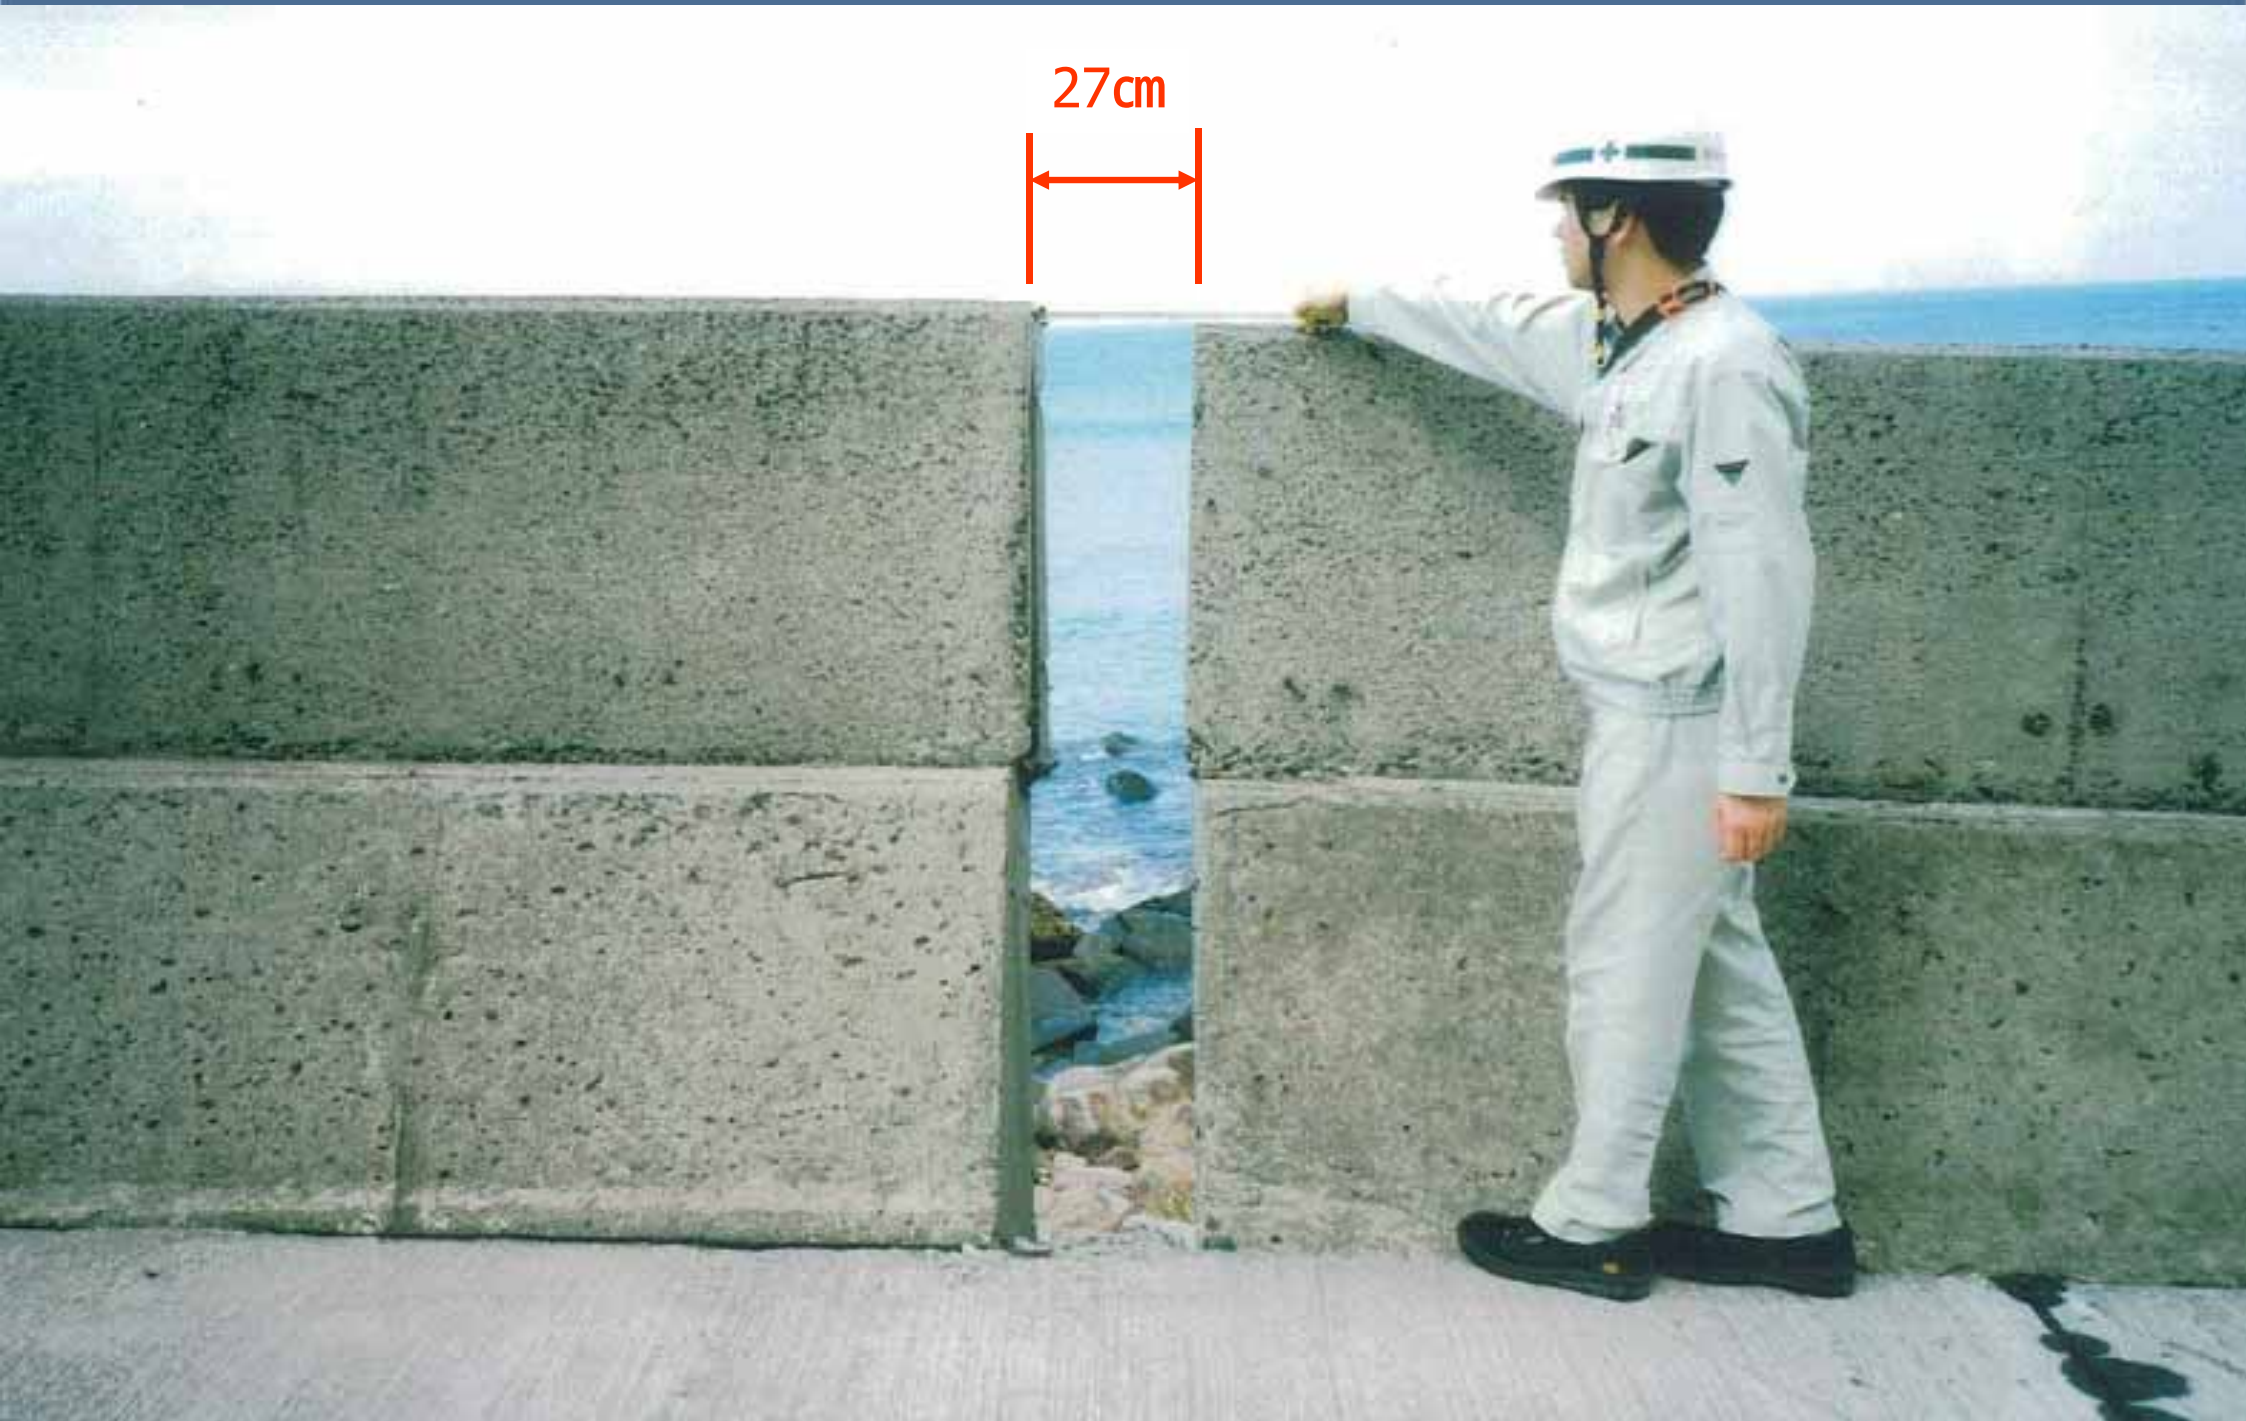
# Aブロック末端海岸護岸目地の開口

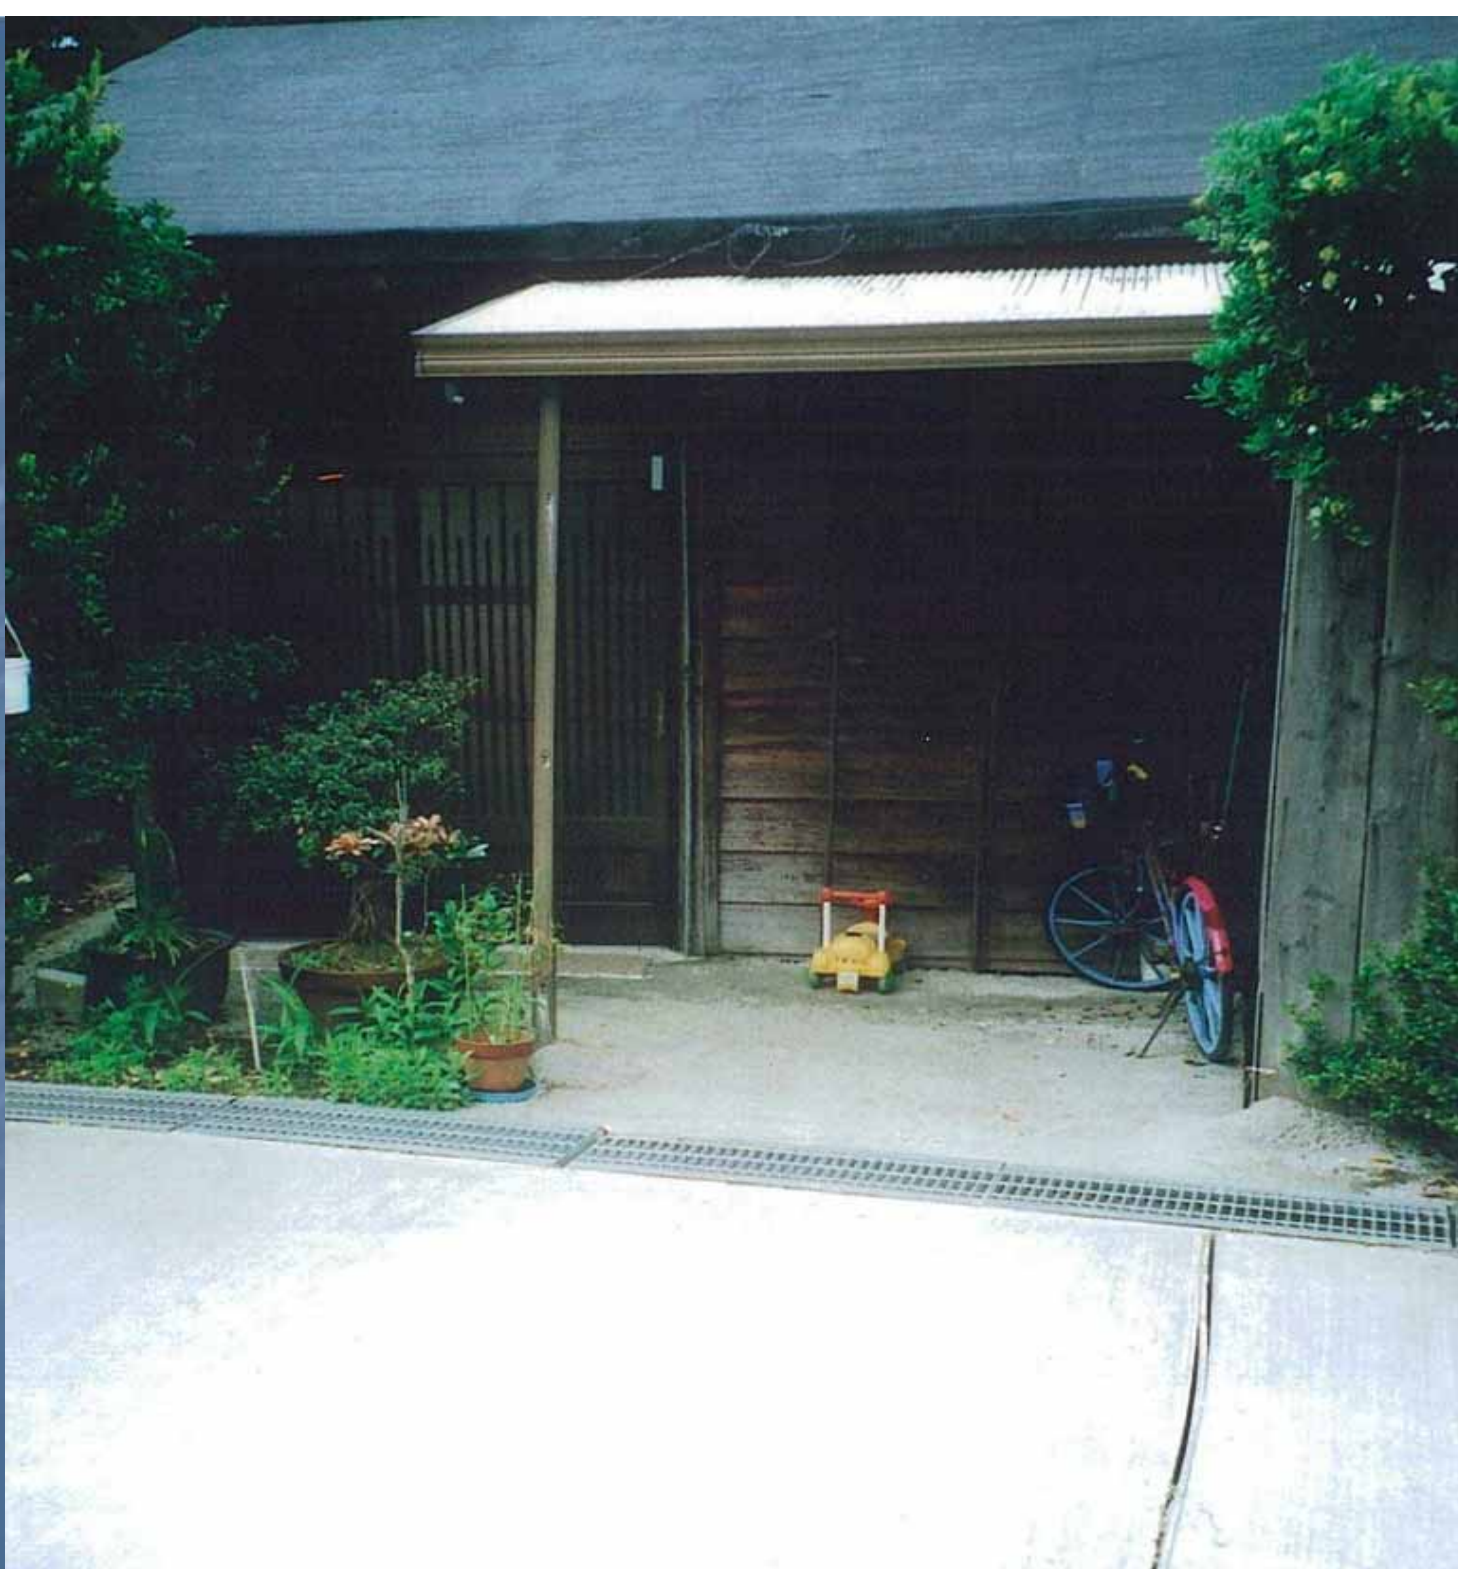
民家玄関の傾斜と  
道路目地の変状(B  
ブロック末端)

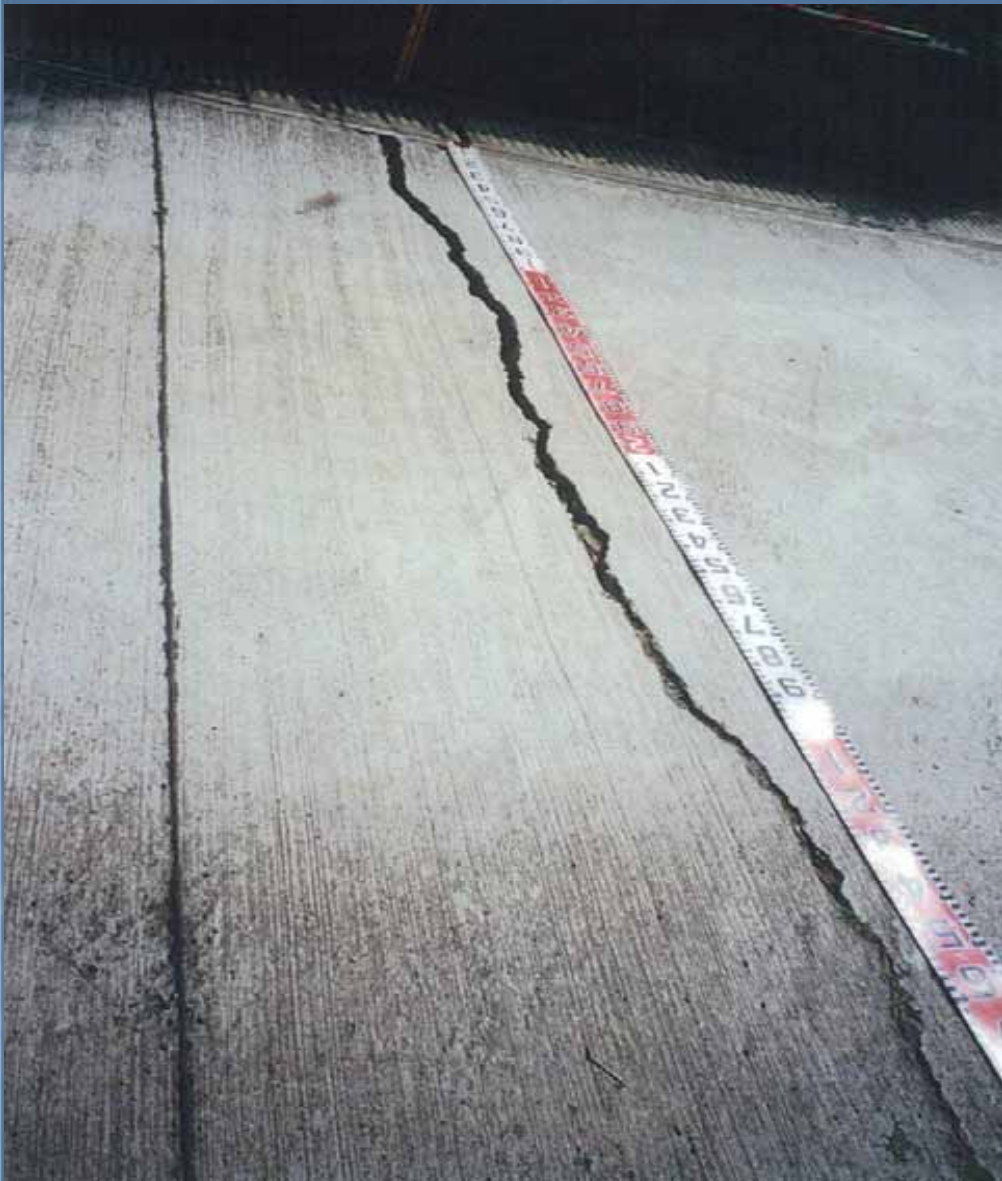
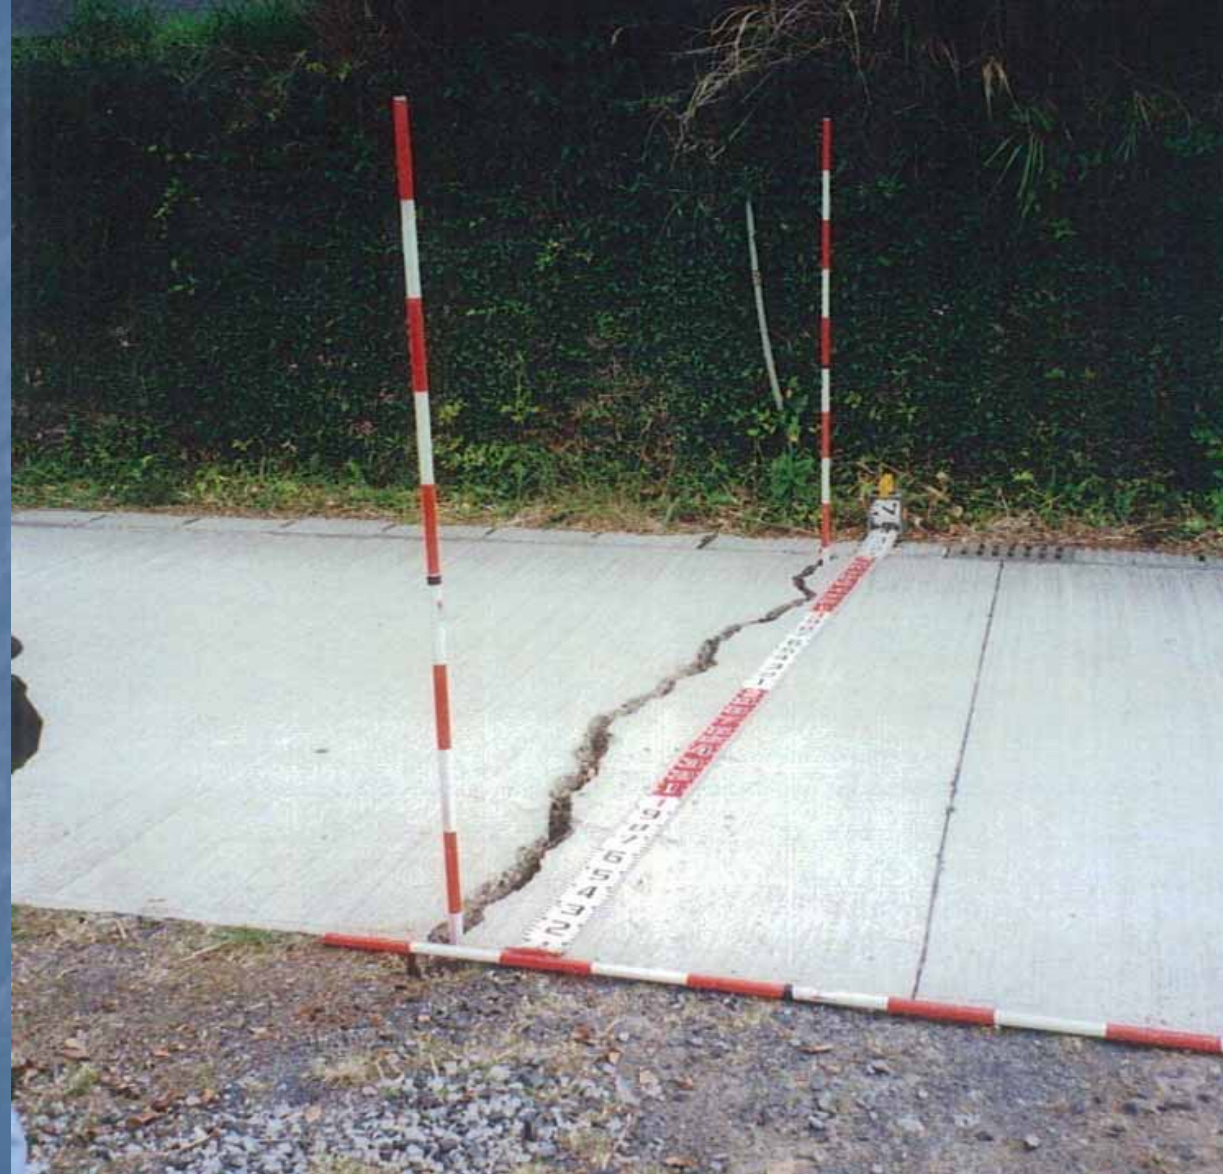
# 新設道路舗装の亀裂

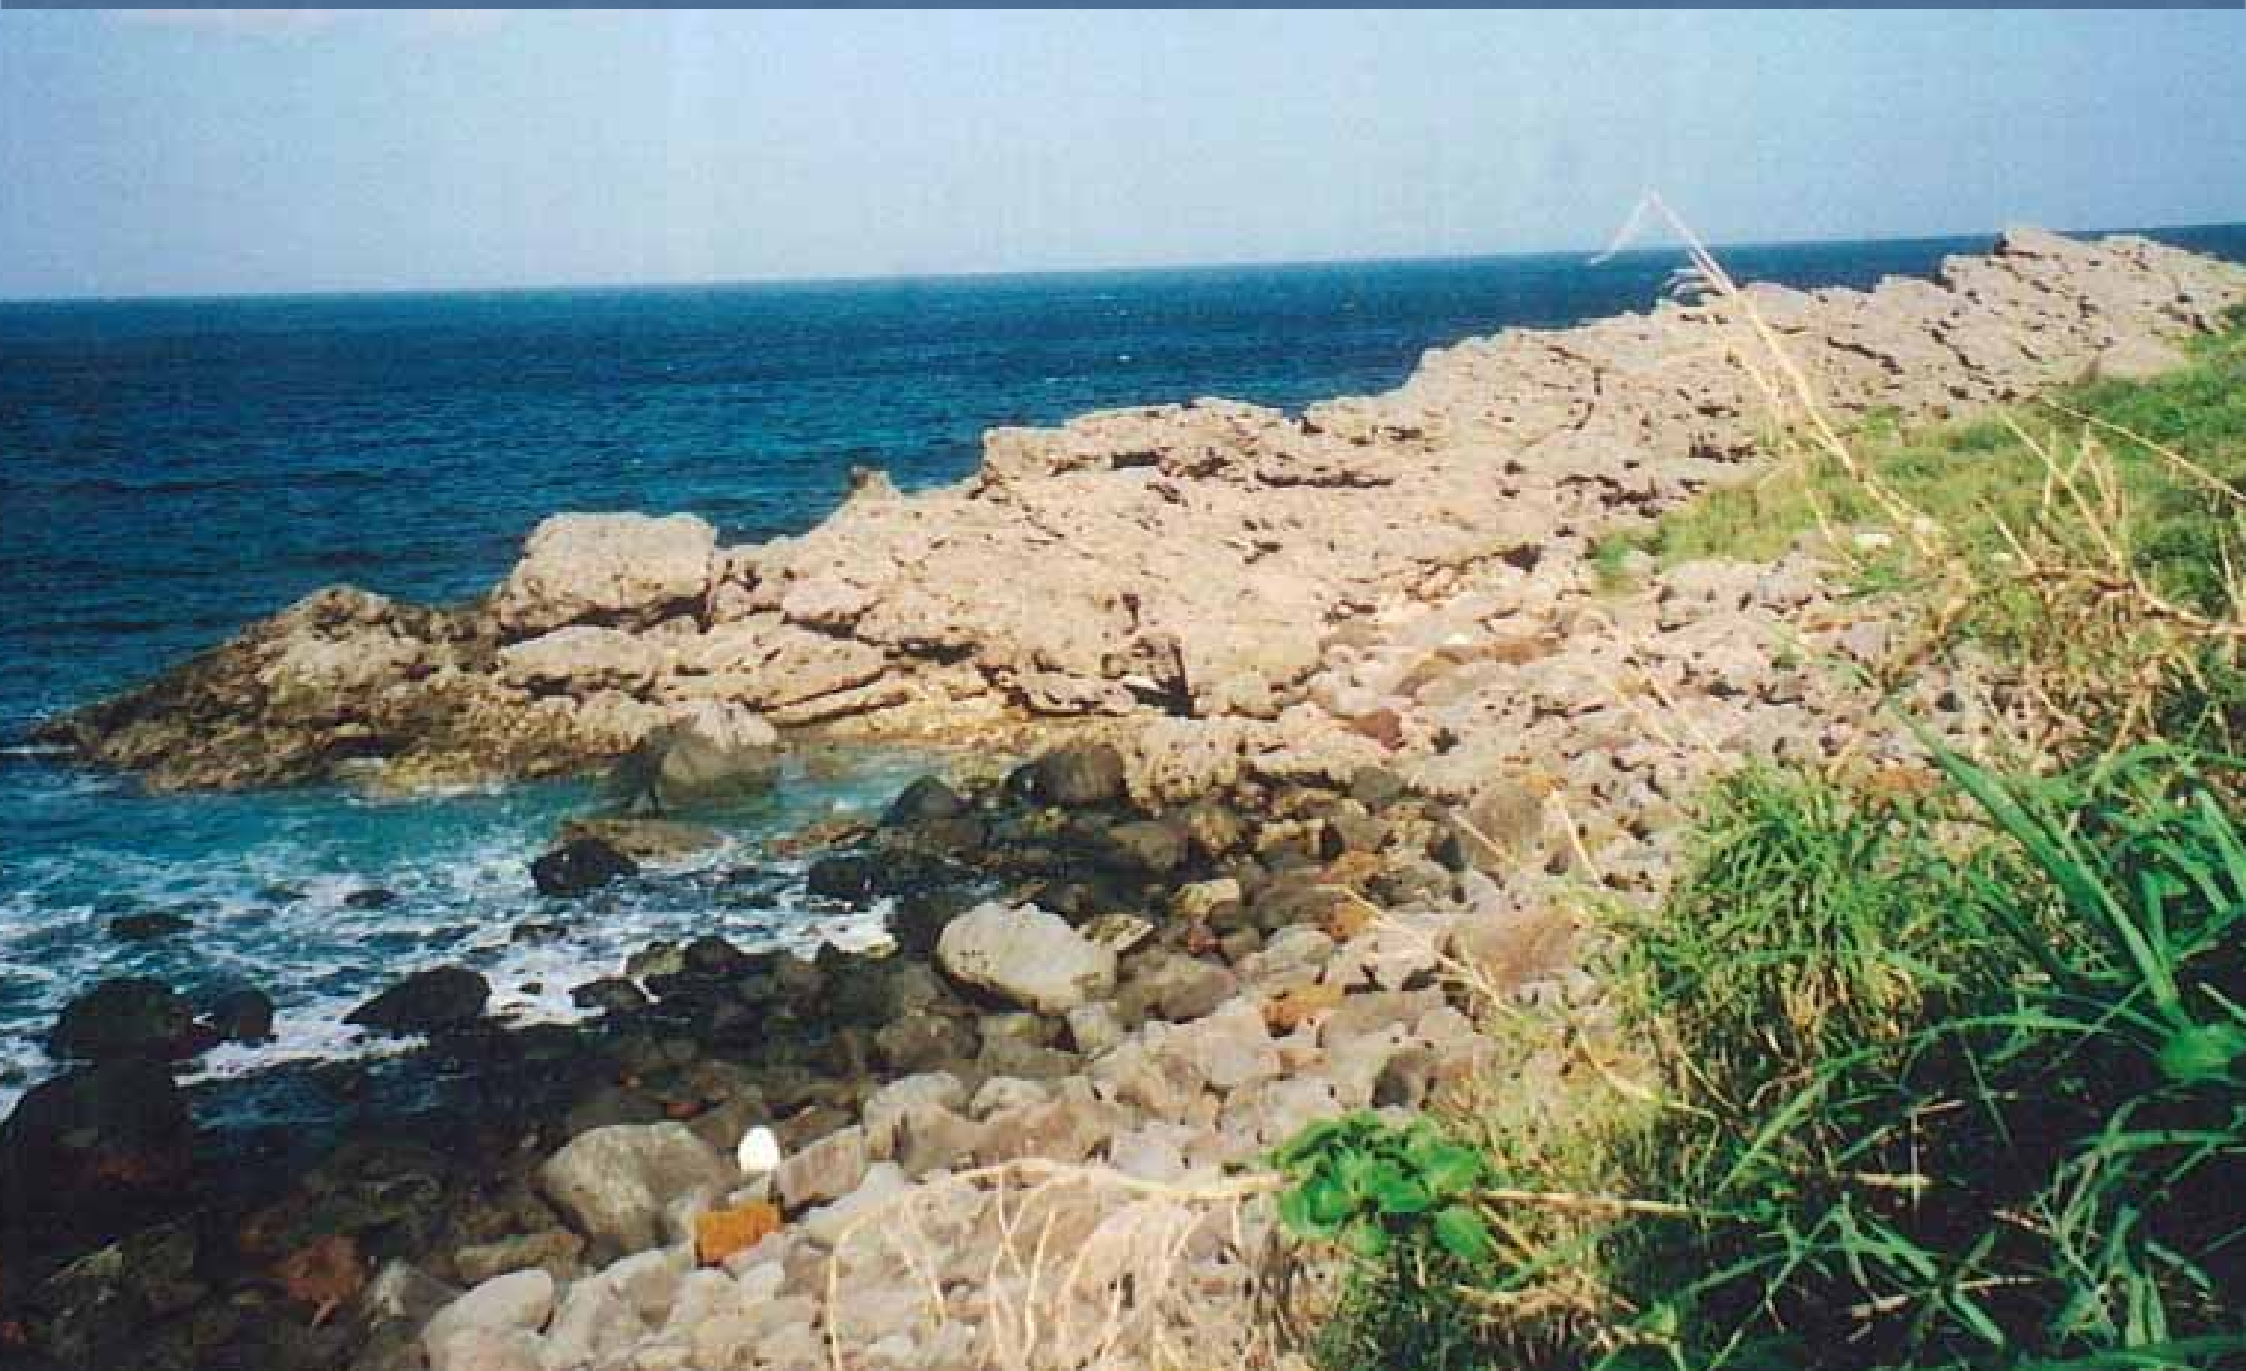
# Bブロック末端サンゴ礁の隆起
