# トカラ列島中之島の 巨大地すべりの調査・観測と対策工

# 中之島地すべり

幅1.2km  
長さ1.3km

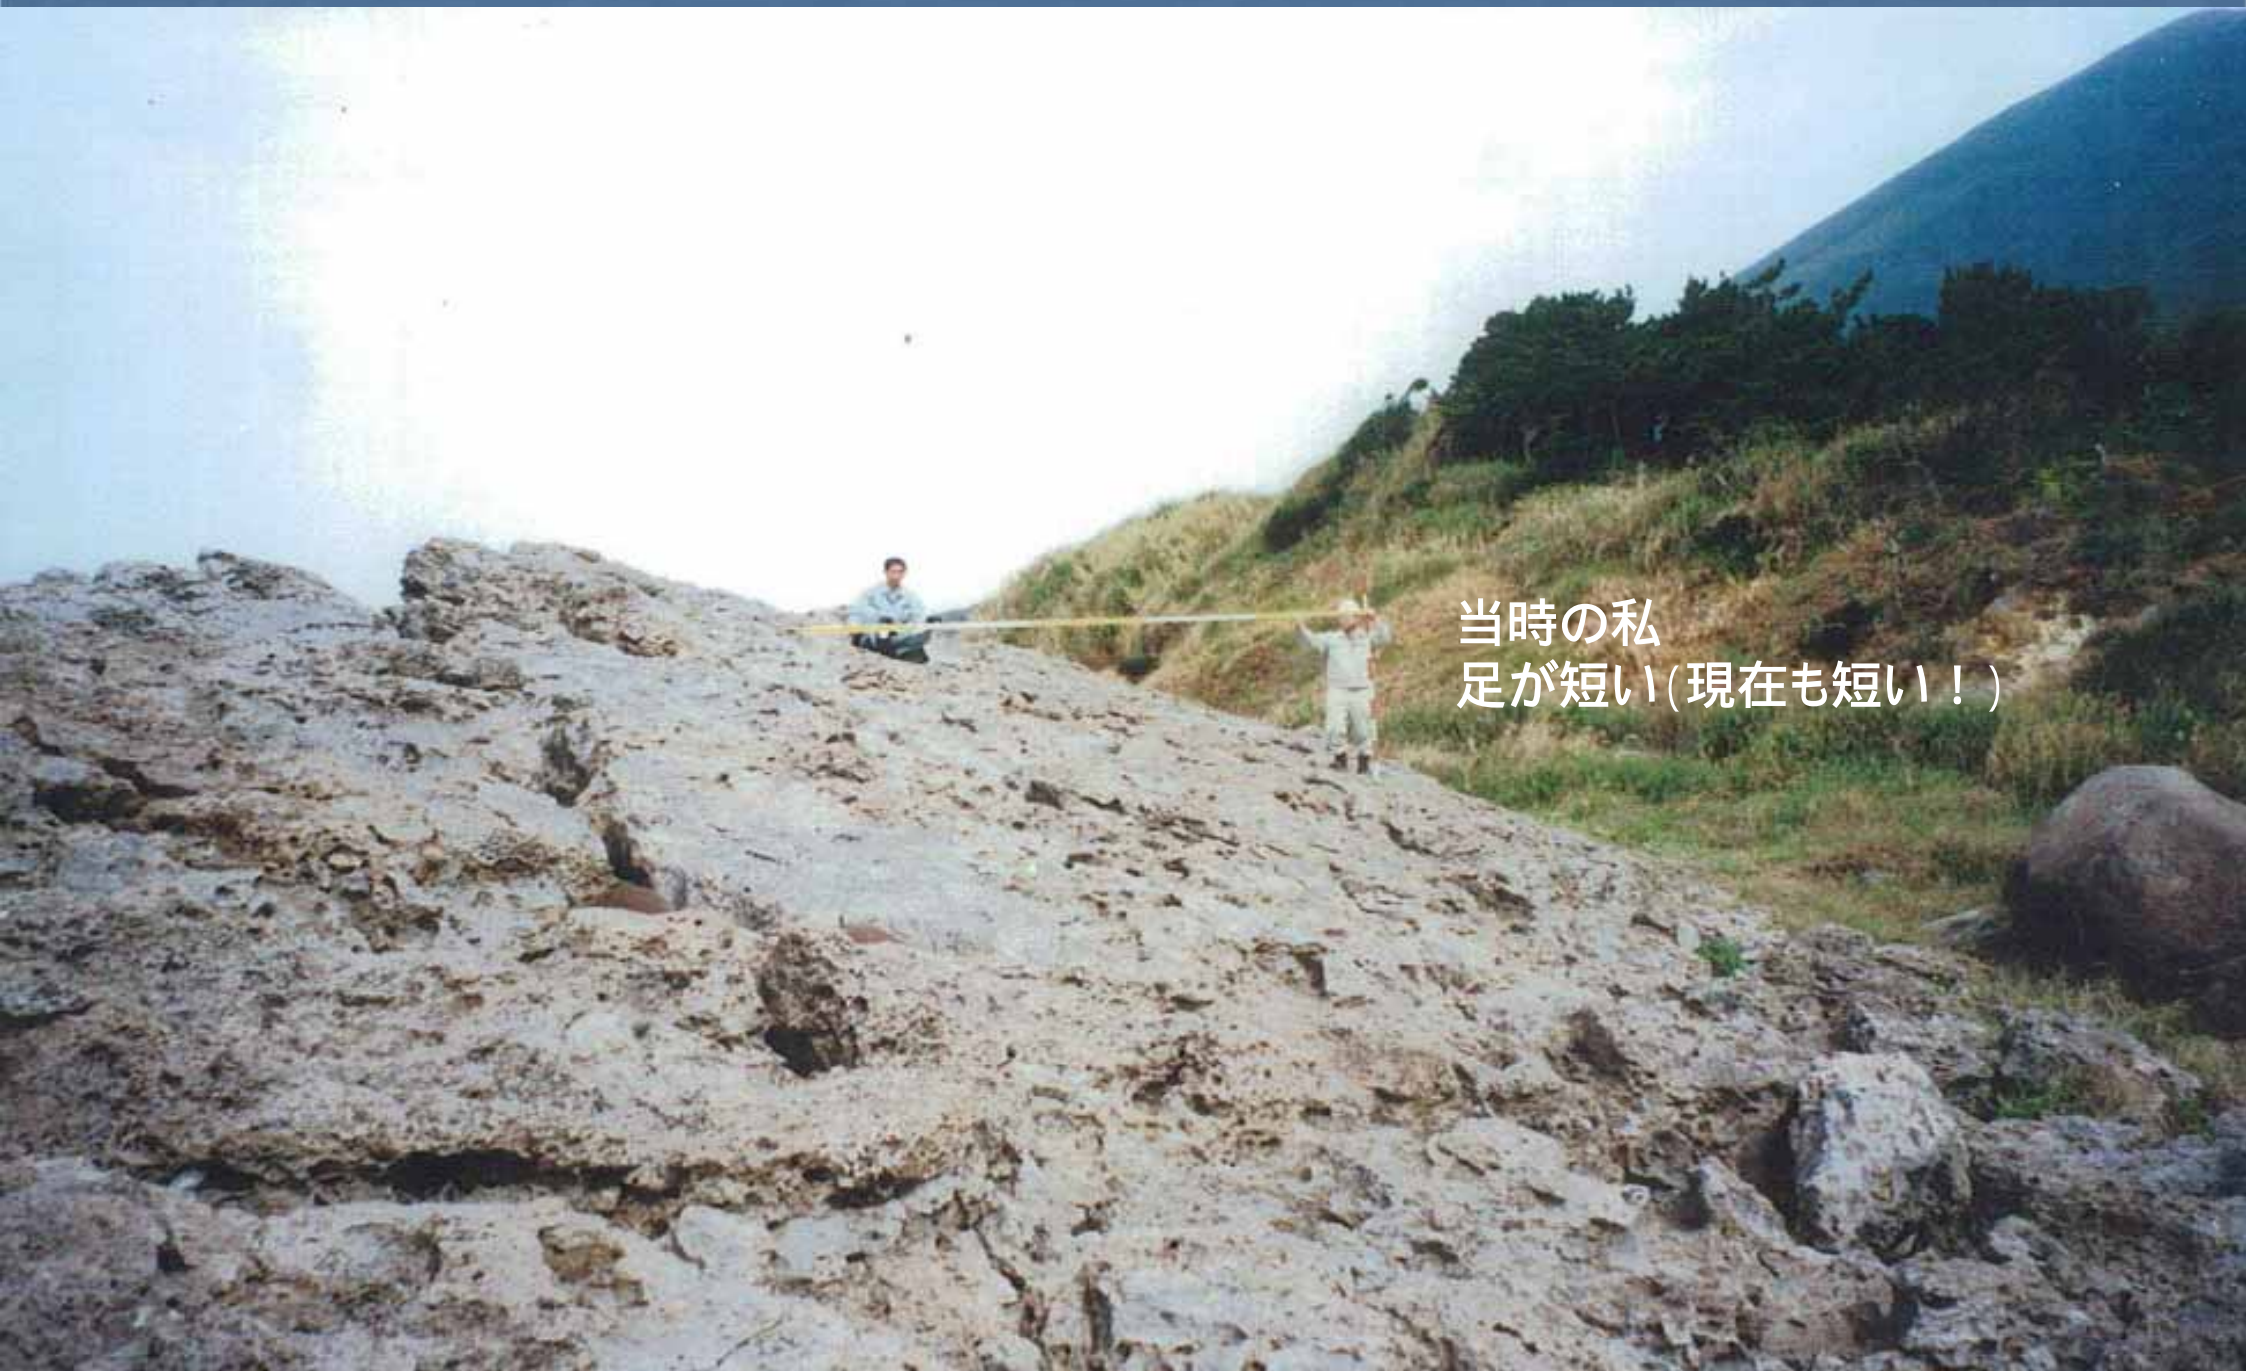
# 陸側へ傾斜して隆起したサンゴ礁

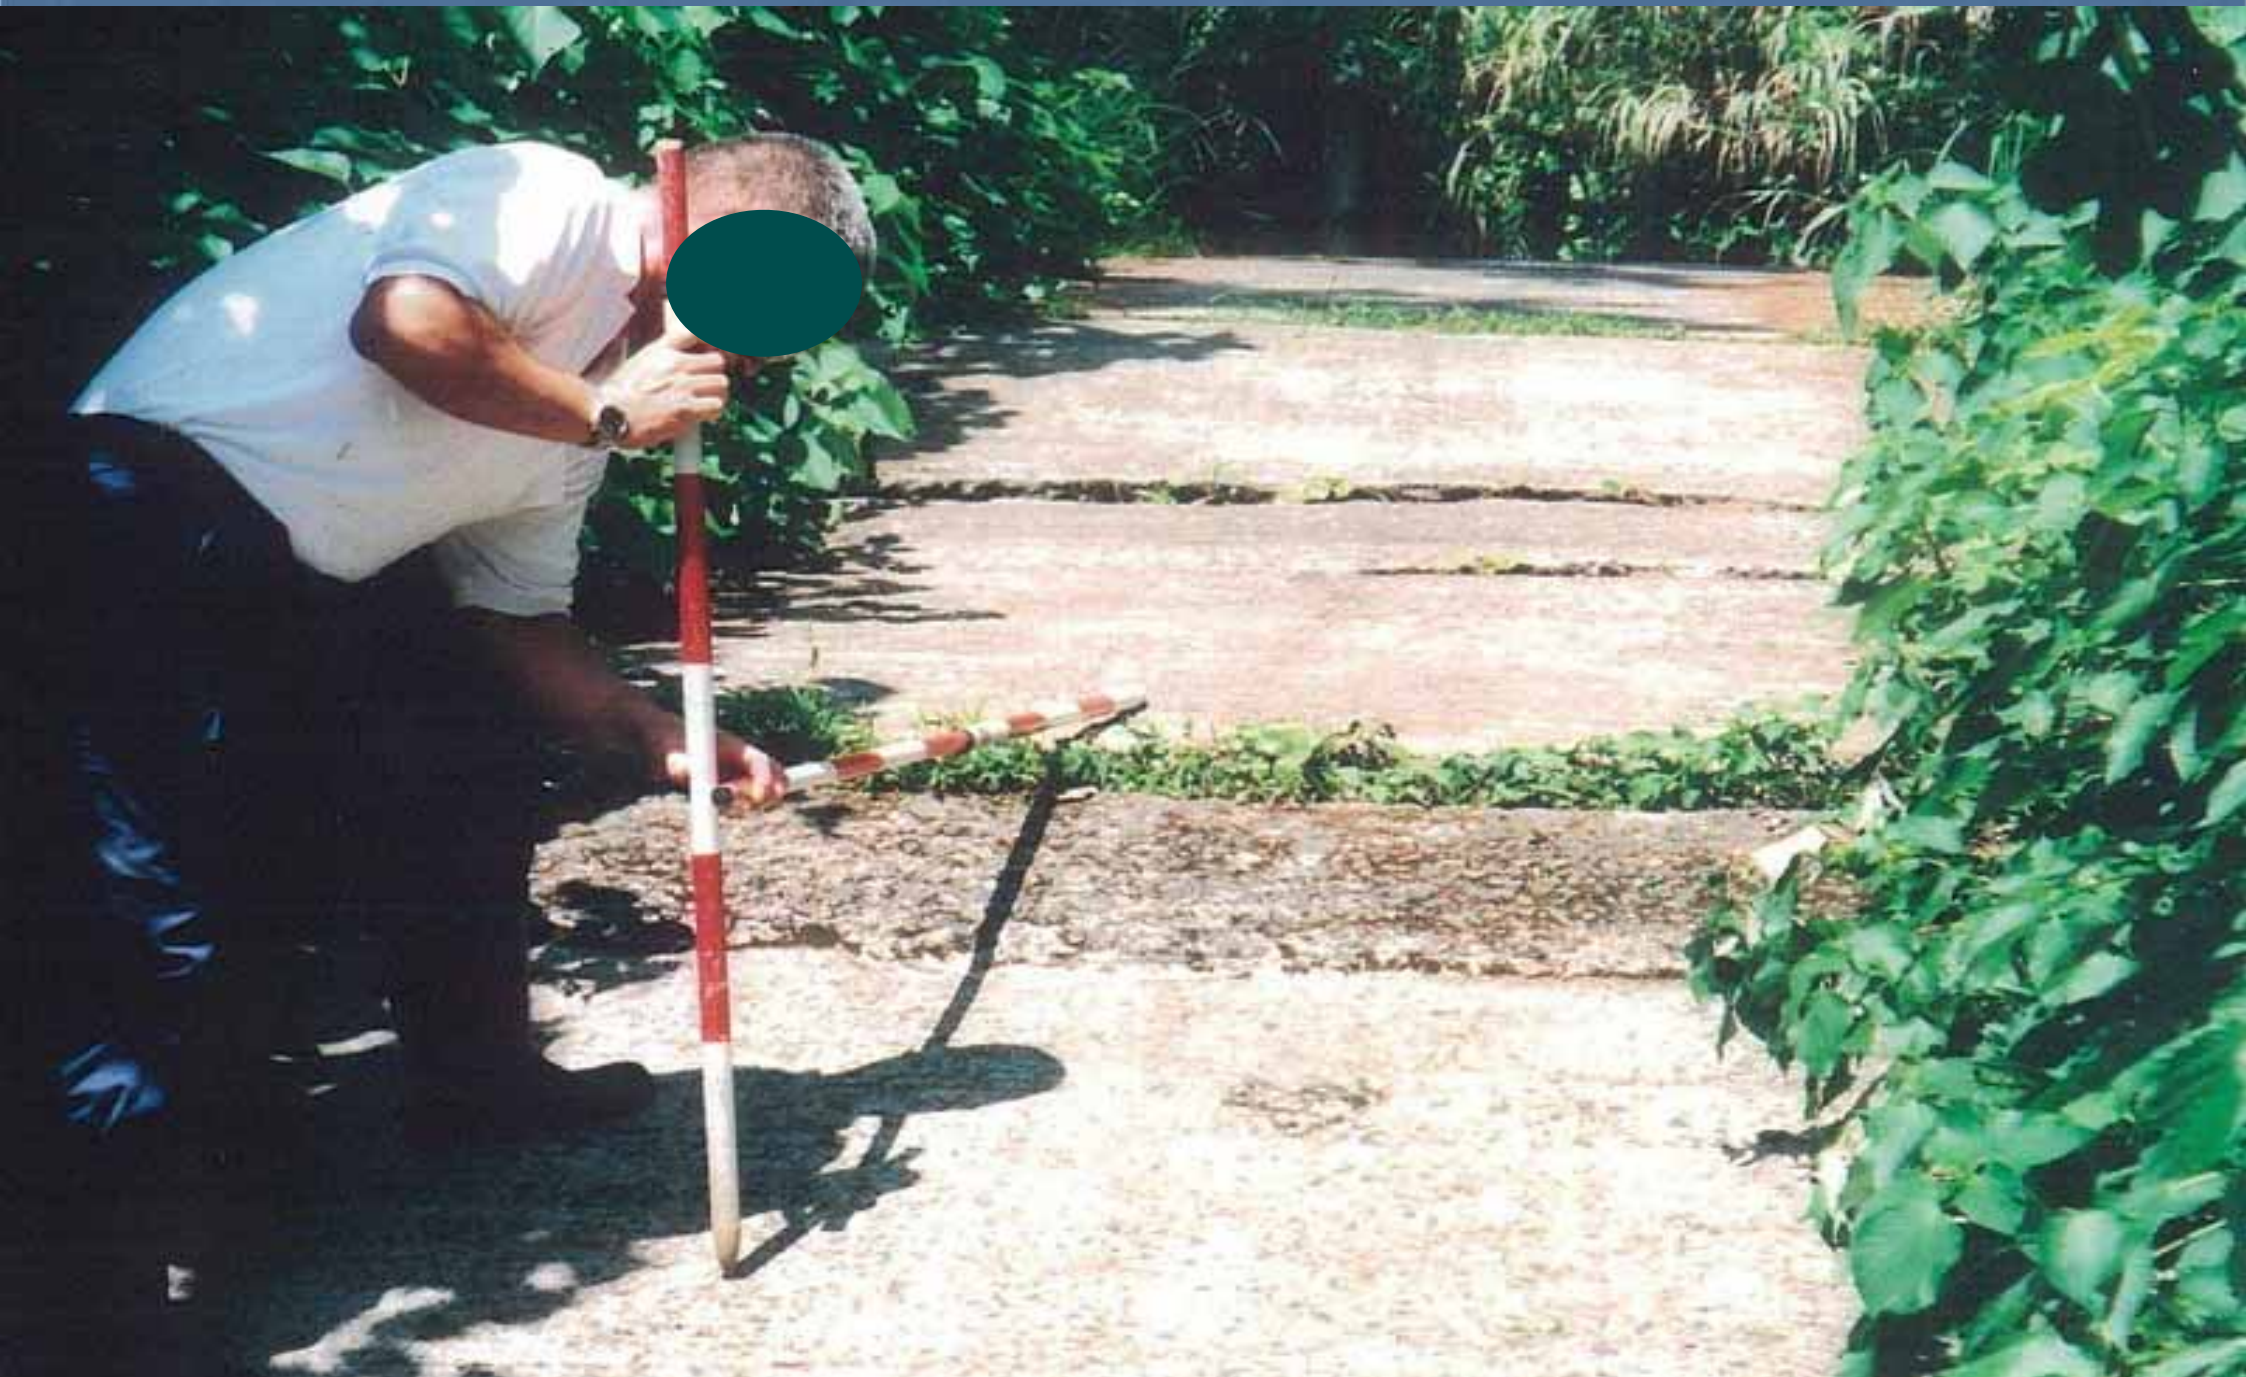
# Aブロック頭部の道路段差

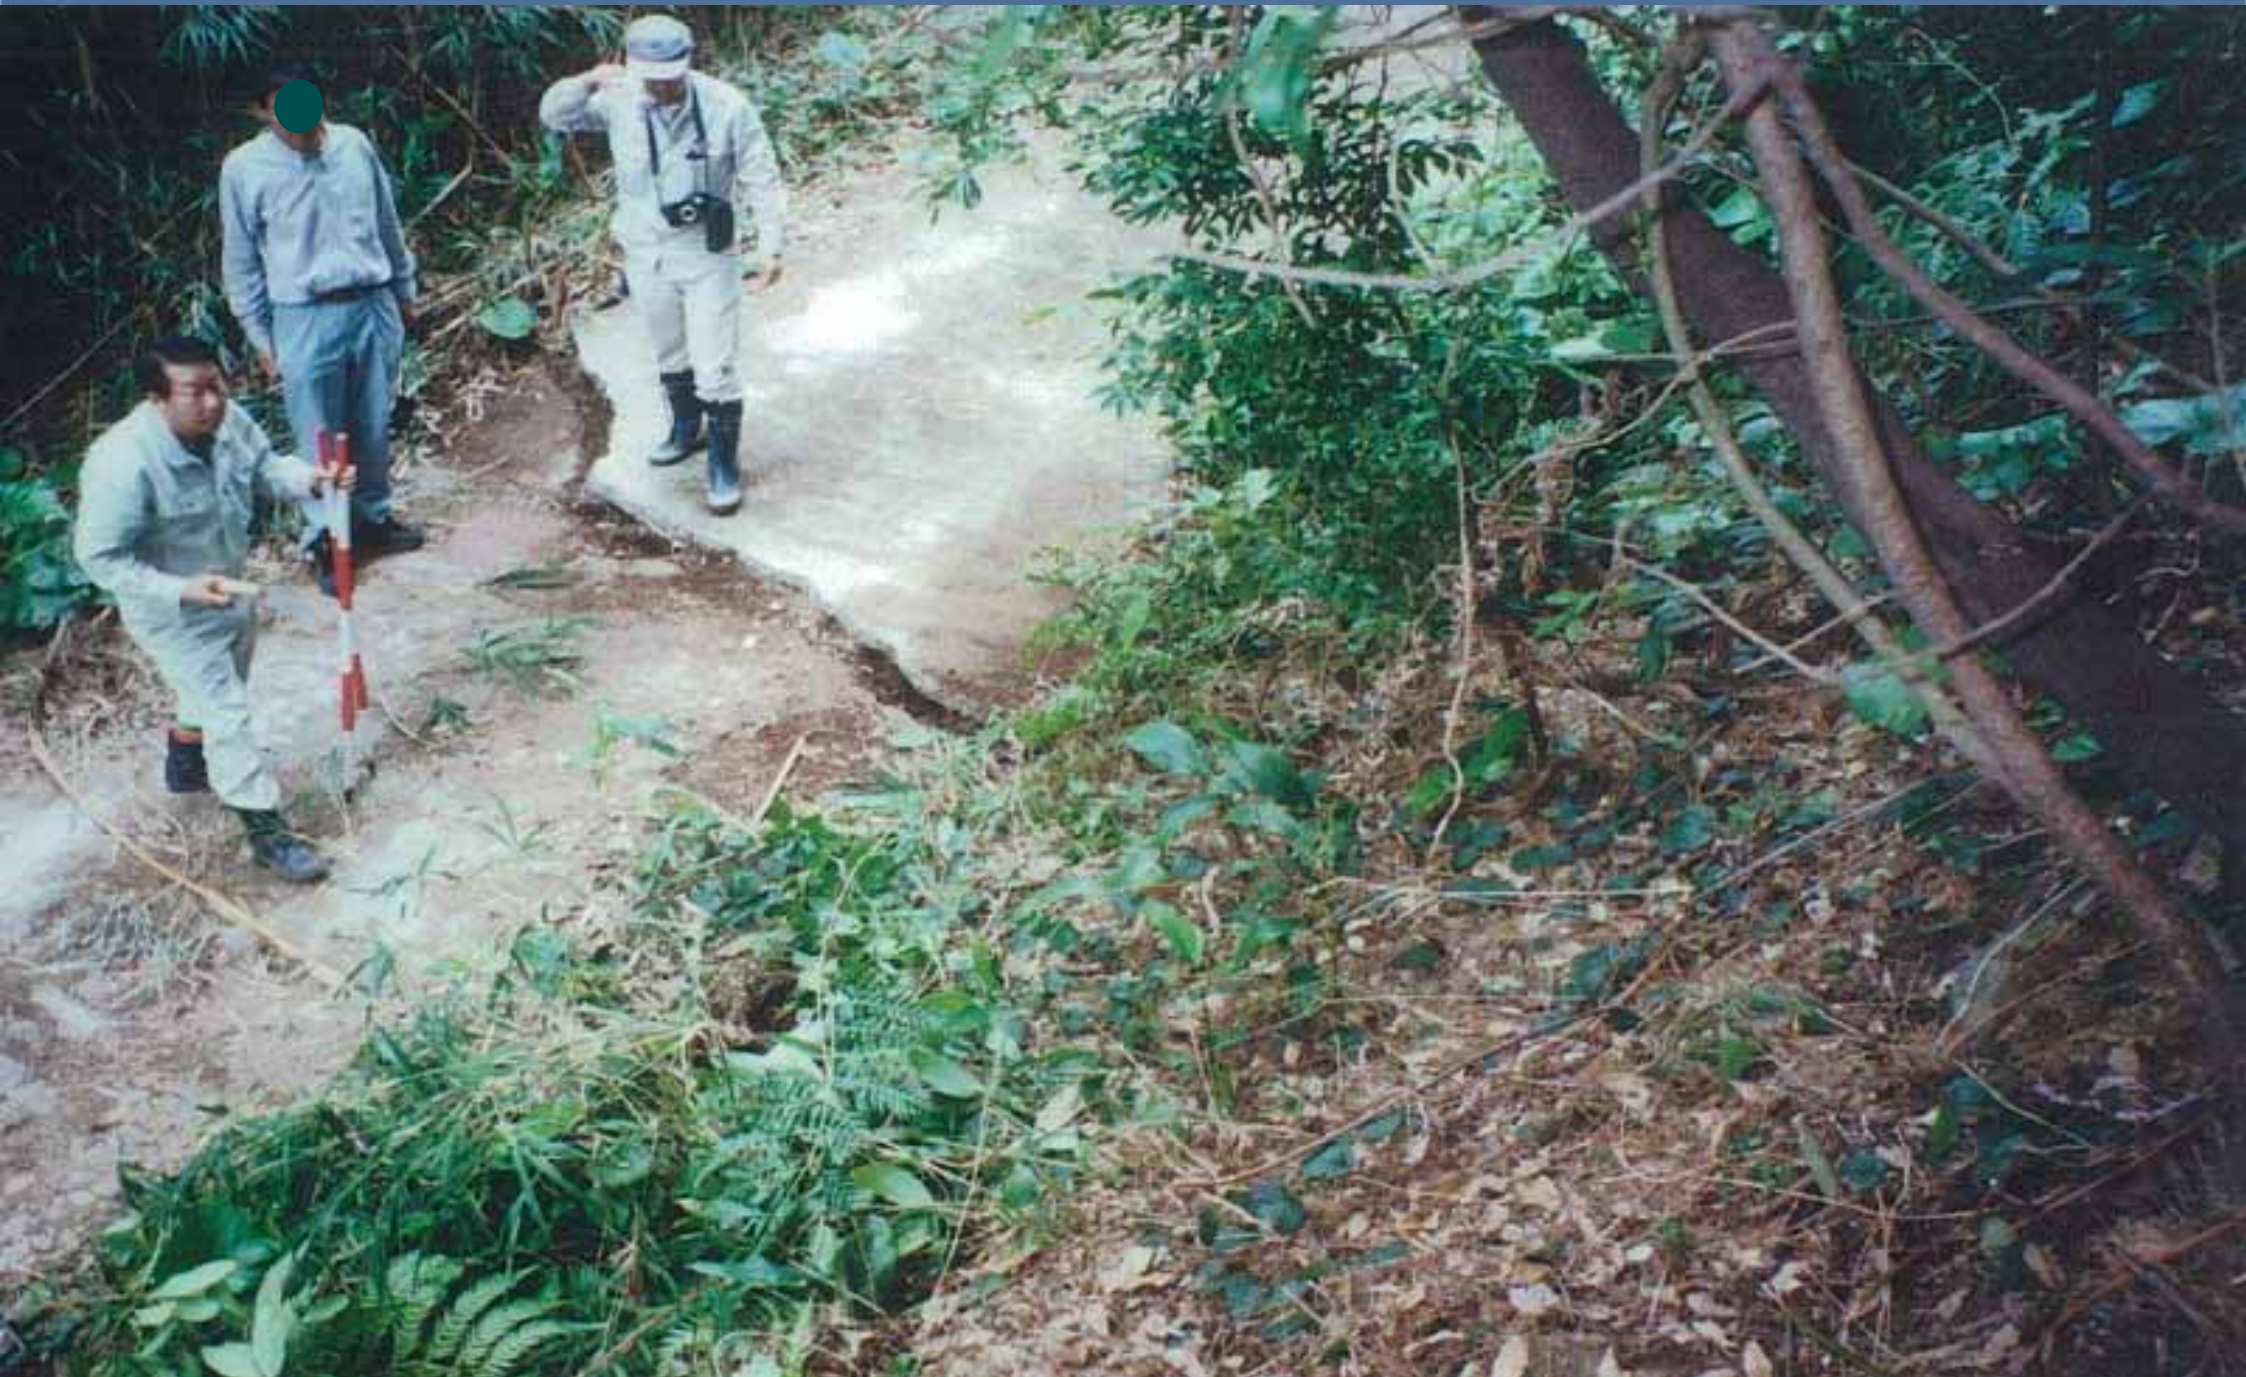
# Aブロック頭部の連続した亀裂

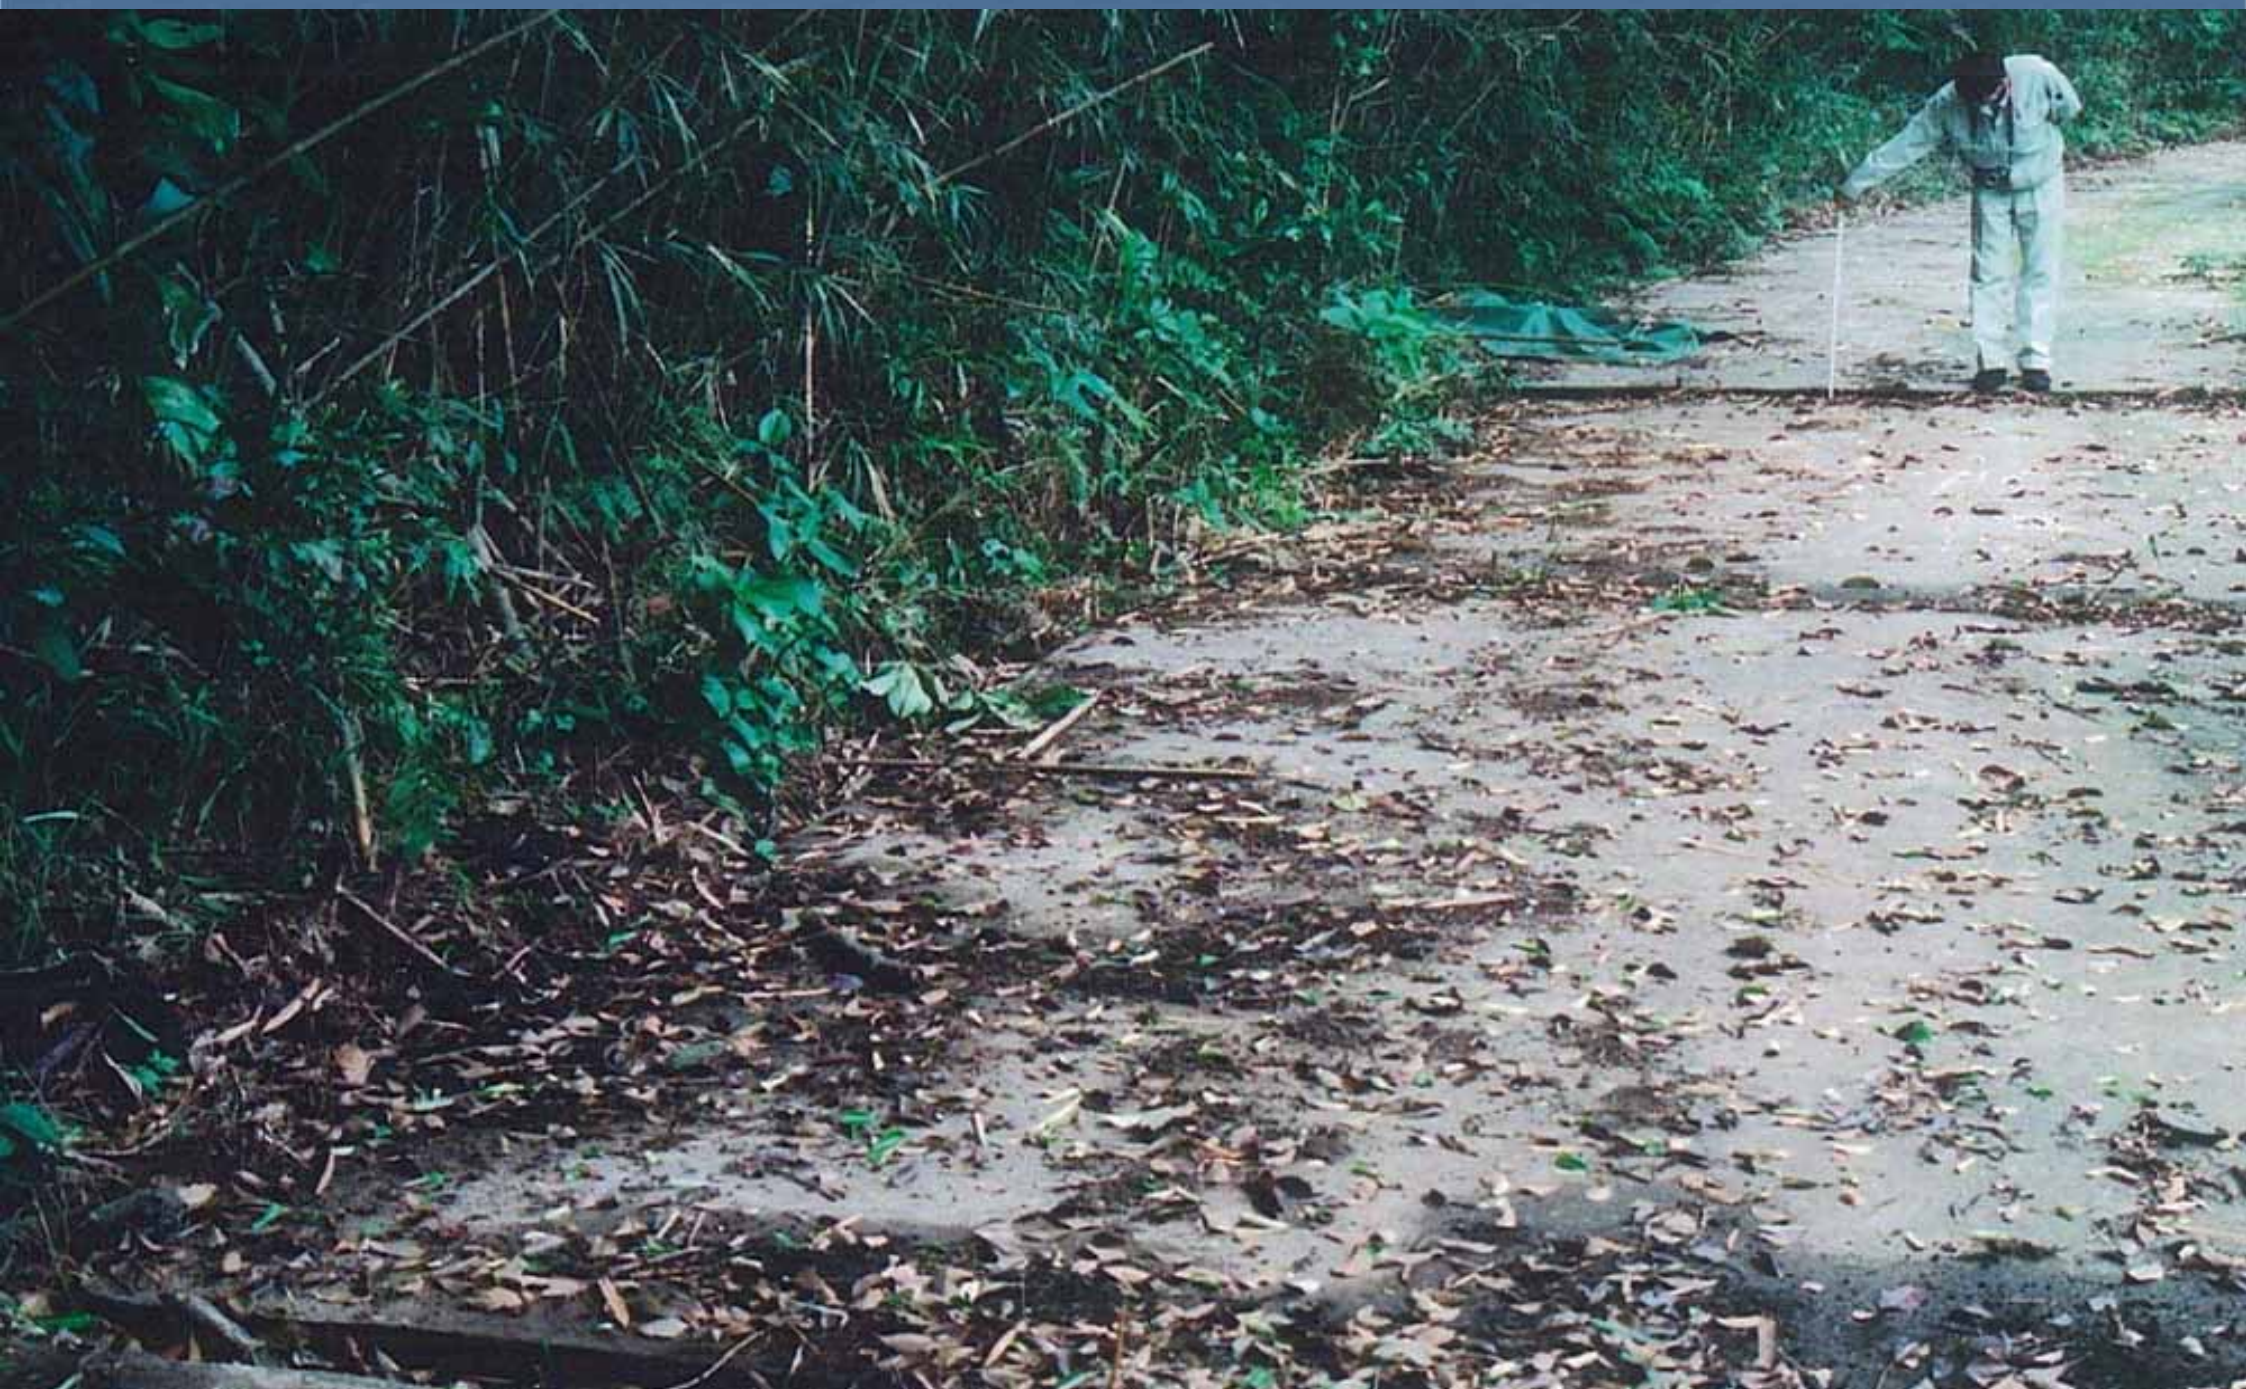
# Bブロック上部緩斜面の道路目地の開口

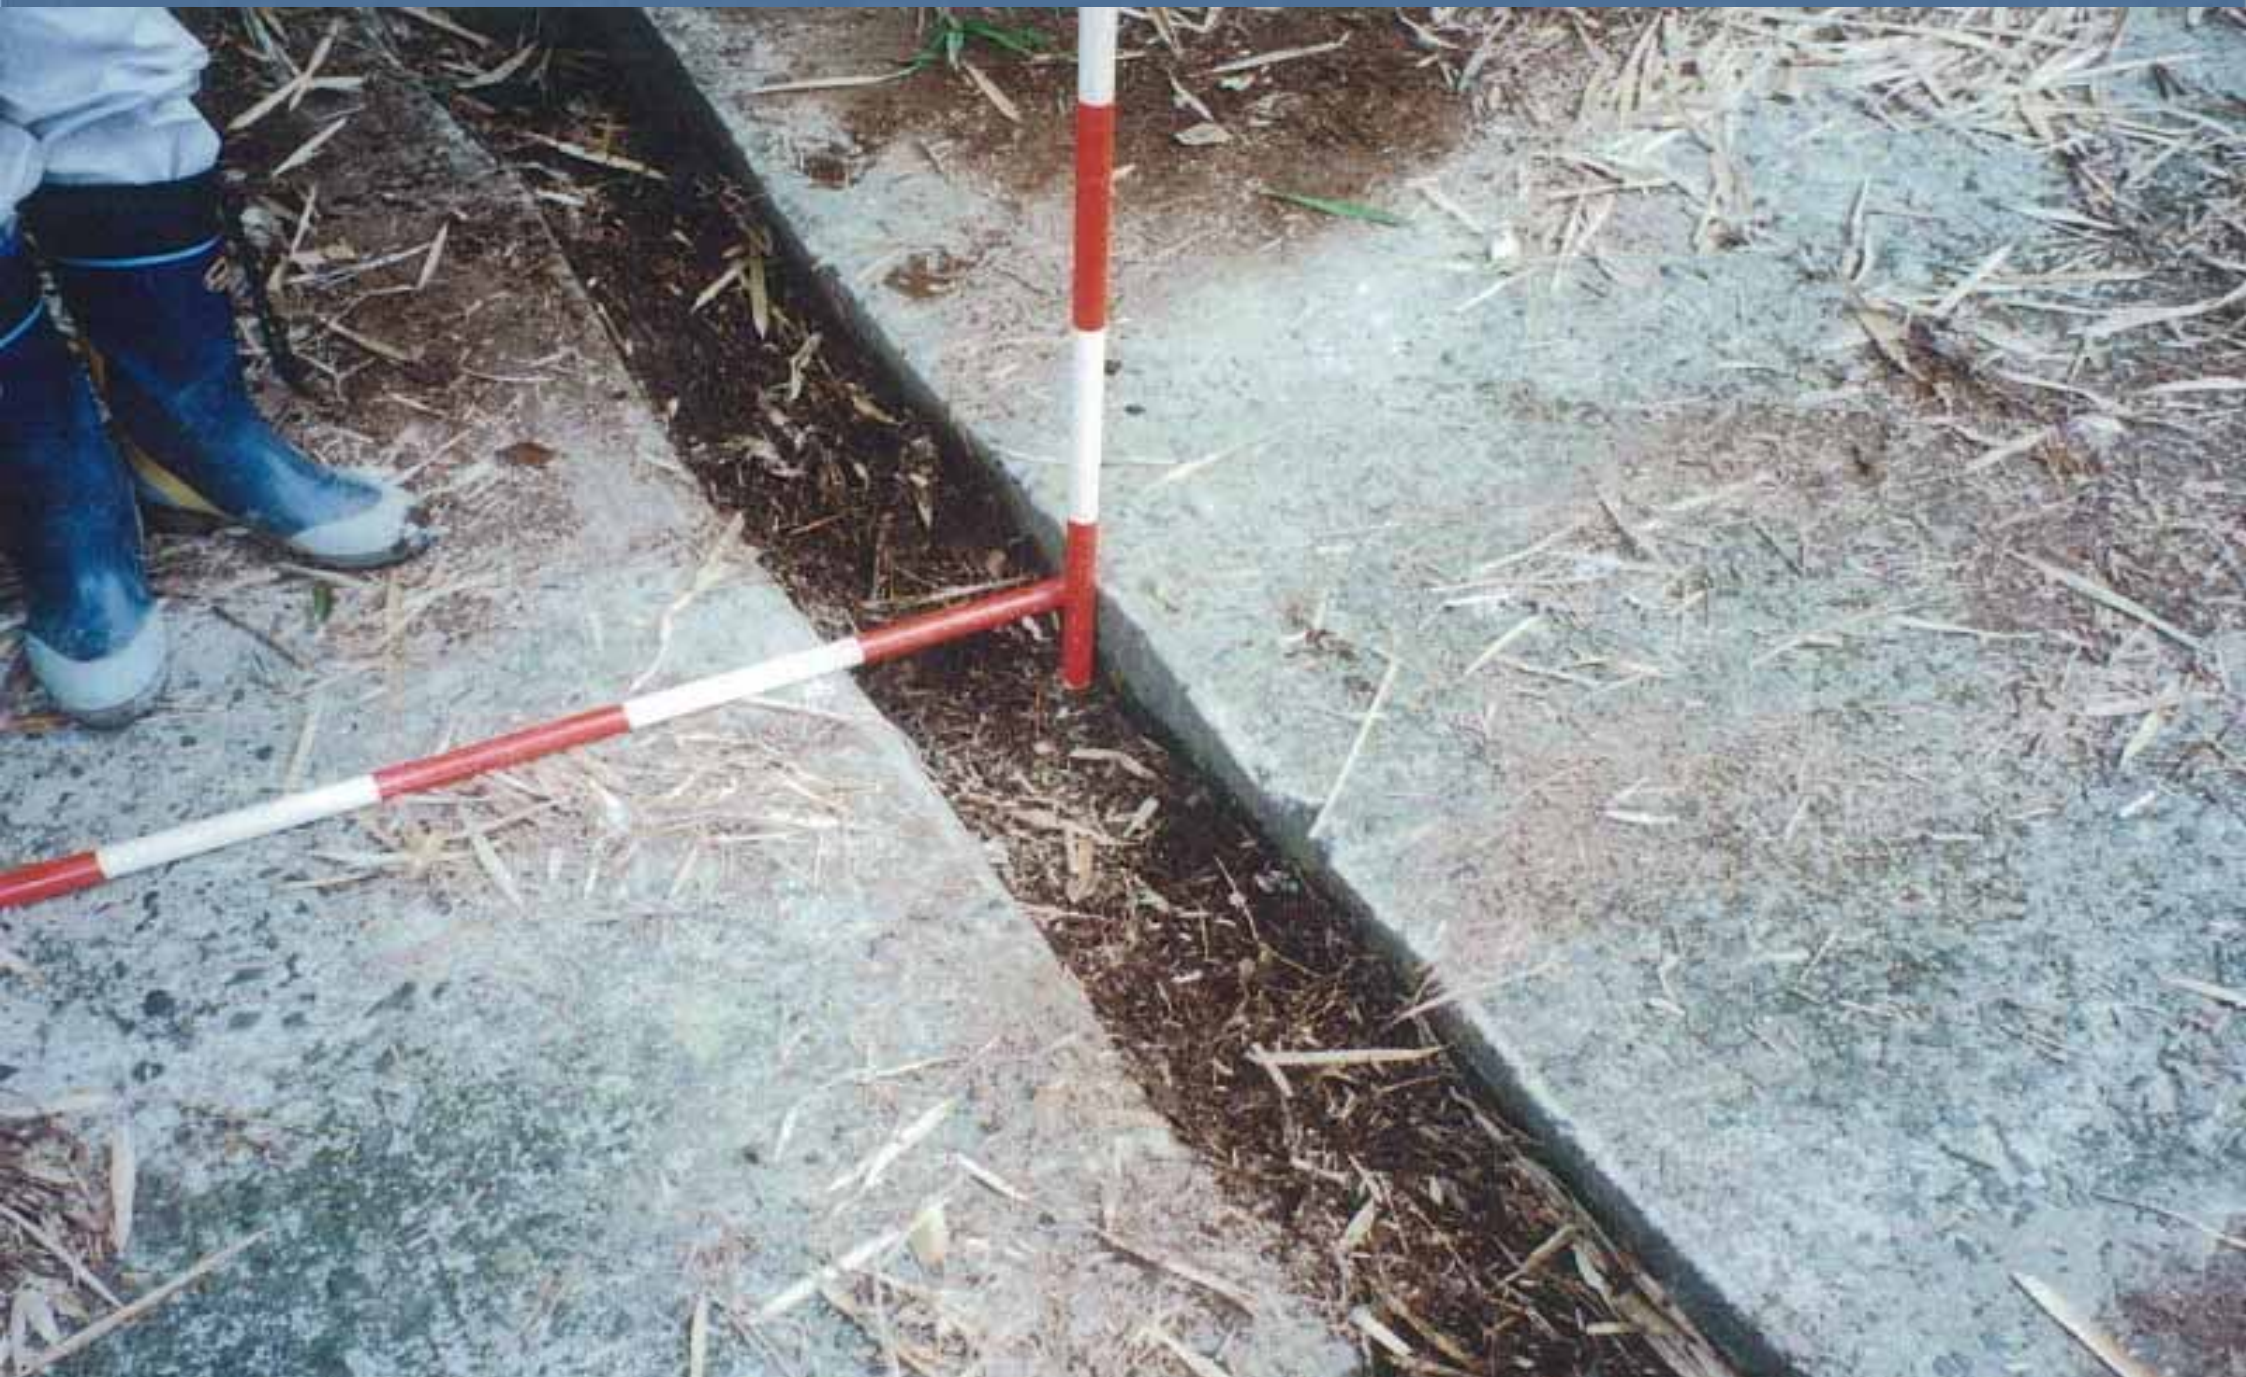
# 同、道路目地の開口状況

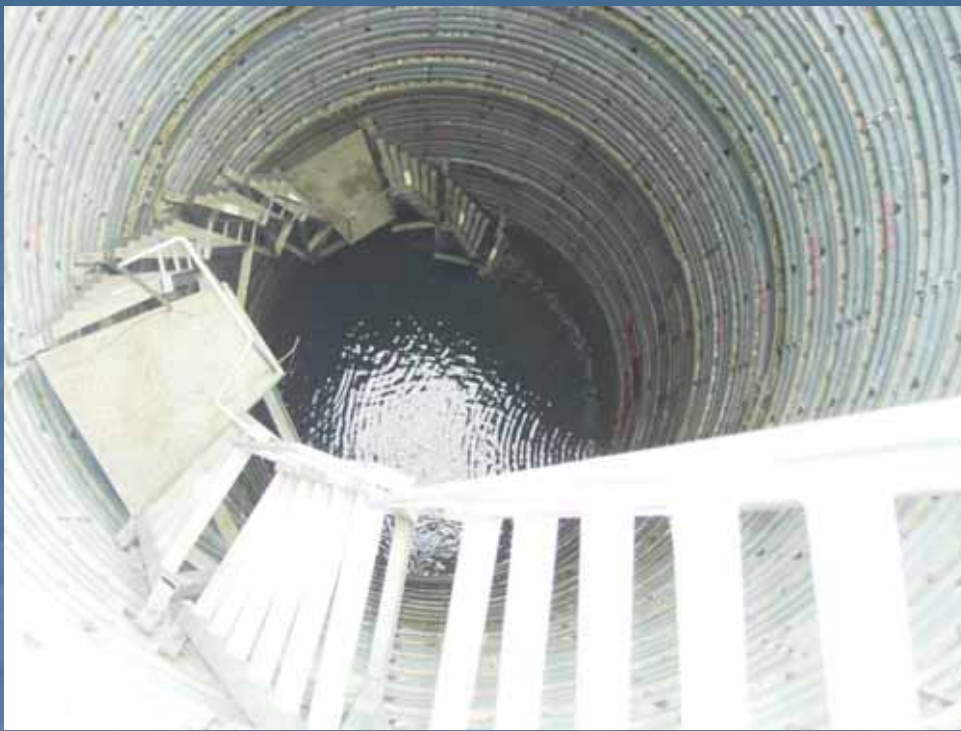
集水井WB-5の貯留状況

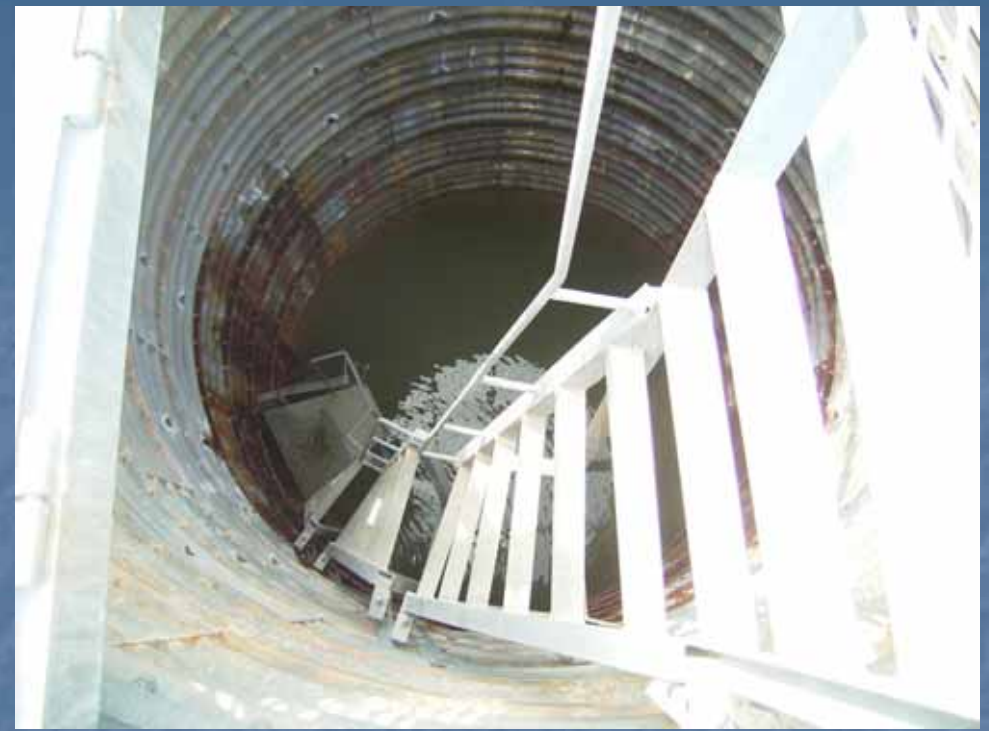
集水井WB-6の貯留状況

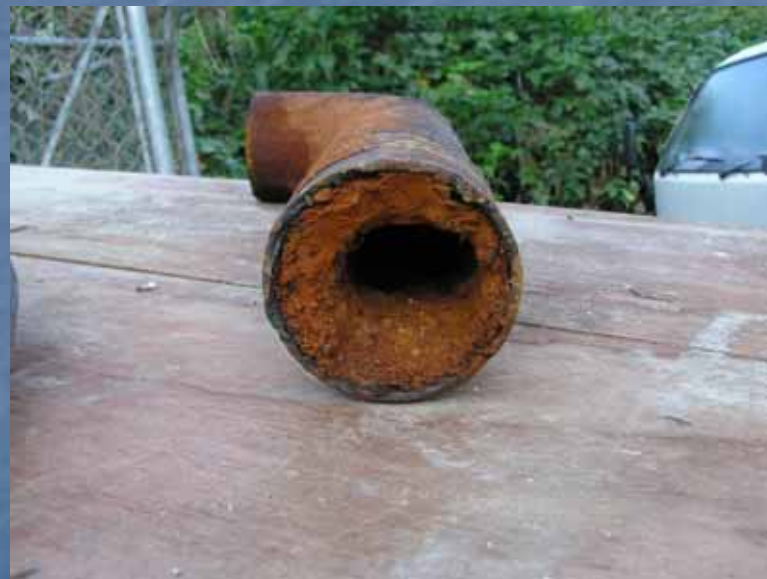
写真13. 集水井の貯留状況

排水管の閉塞状況
