4枚のすべり面を持つ法面の26年後の状況

1993年に法面に新旧4枚のすべり面が確認されました。調査と対策工の検討を提案いたしました。切土後1カ月間経過しても変動が無いので、右の縦溝付近にのみ補強土を施工することにしたようです。17年間は変状も無かったのですが、2010年の豪雨で崩壊しました。崩壊部分は崩積土部分で、含水比が高いすべり面を有していた部分です。含水比が低いすべり面では崩壊しなかったと診ています。

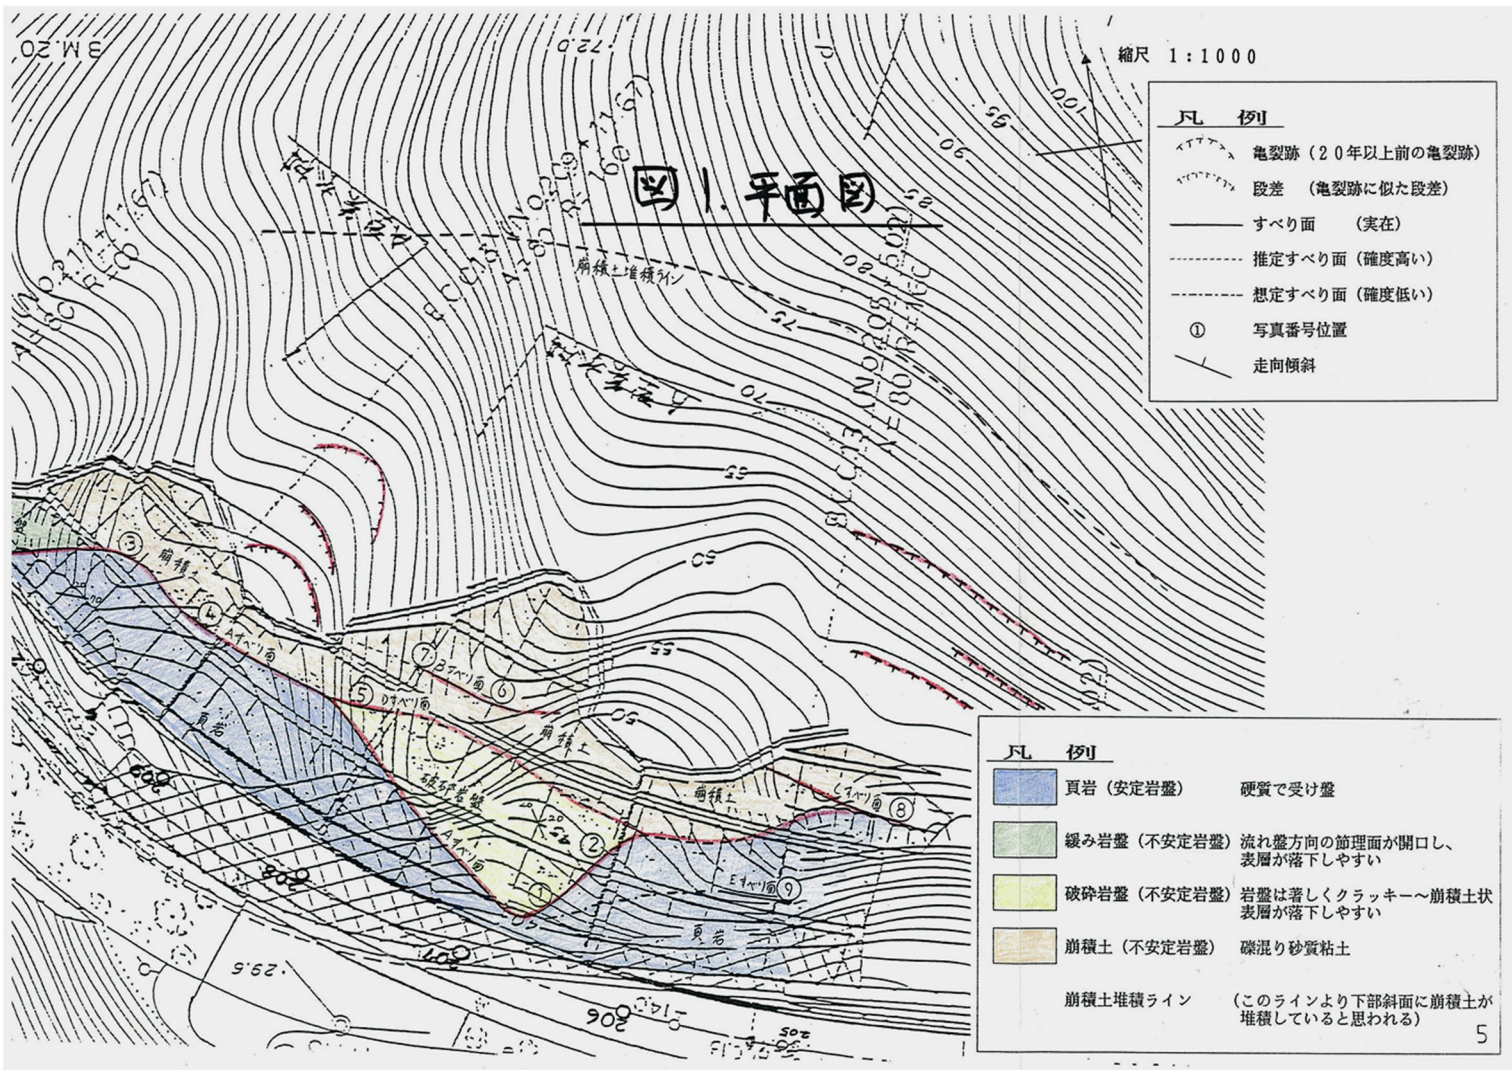
すべり面が新旧4枚とすべり面になりかけたEすべり面 番号は写真撮影箇所

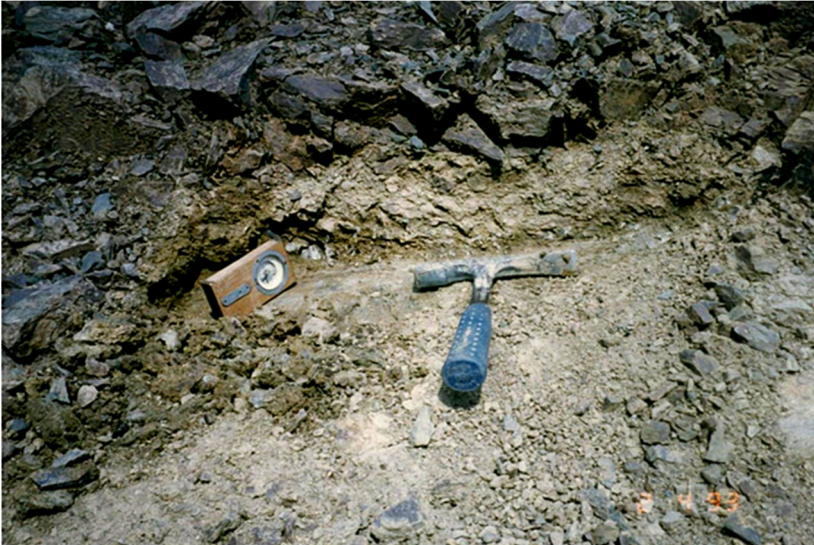
最下部のすべり面 写真①

すべり面含有粘土は低含水比

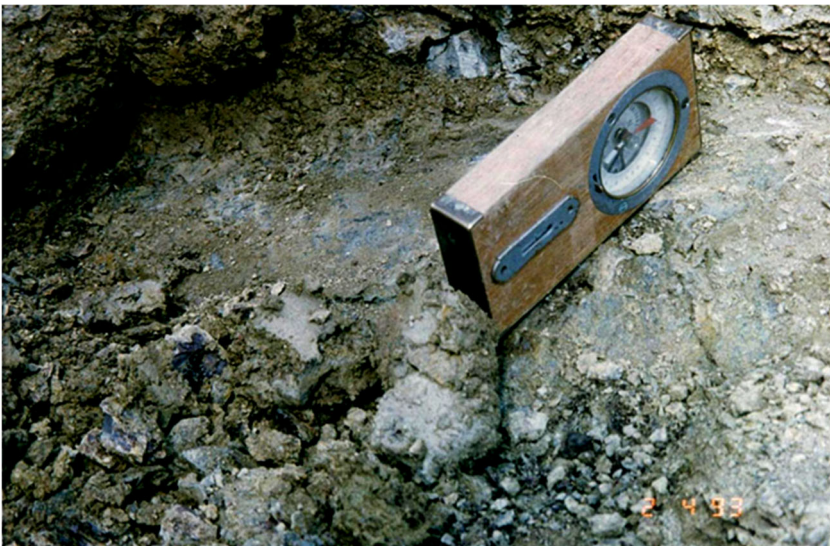
上記と同じ個所
基盤の上面は平滑
岩盤地すべり（移動岩塊）

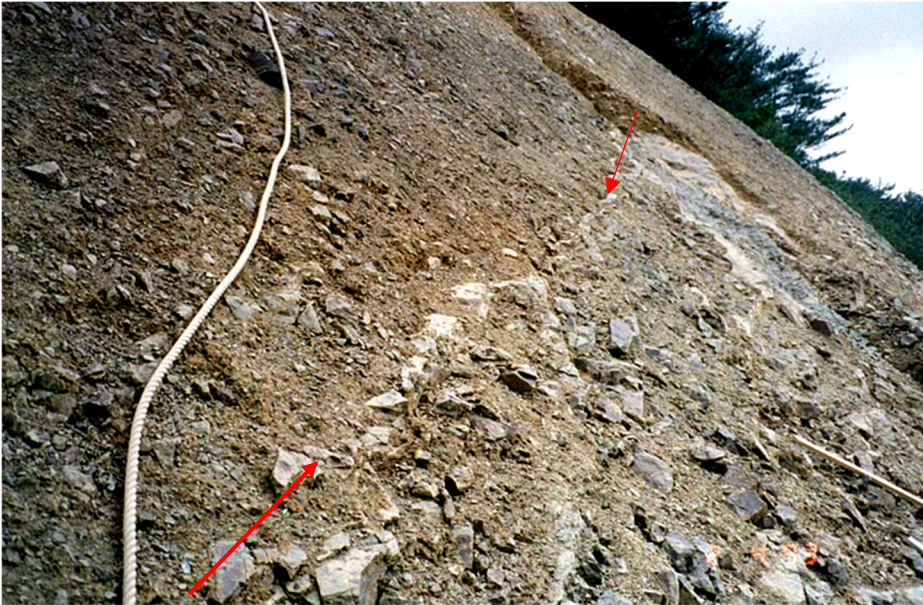
最下部のすべり面 写真③～④

下は岩盤
上は崩積土
2010年には、崩積土が崩壊した模様（全てかは不明）

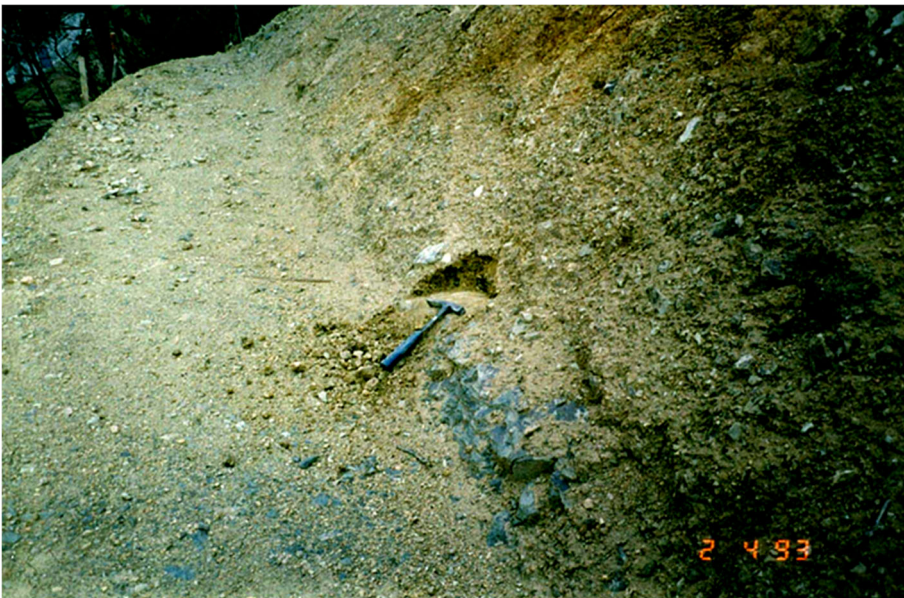
写真③
下位の硬質な岩盤は砥石の様な平坦面を持つ

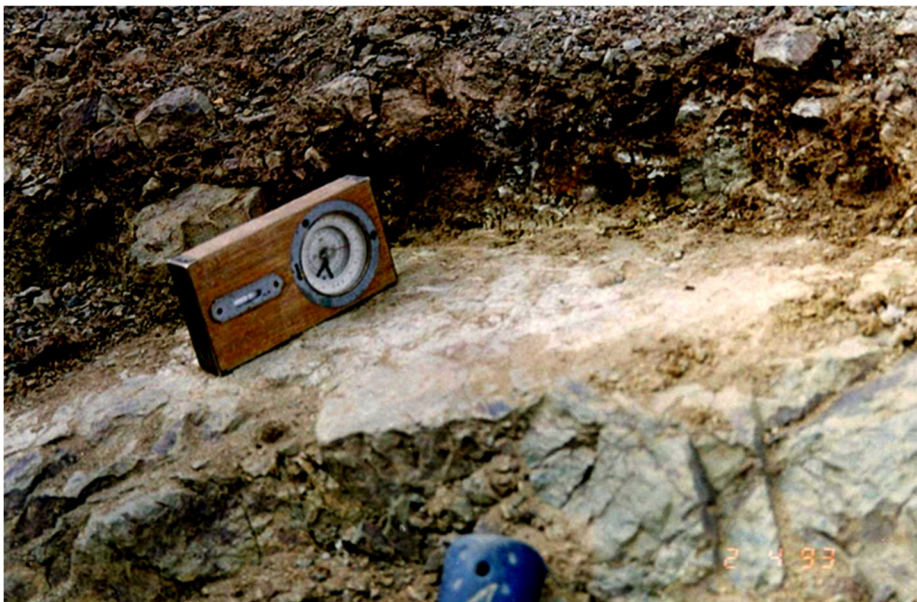
写真④
やや含水比が少ないすべり面含有粘土（この部分が2010年に崩壊したかは不明）

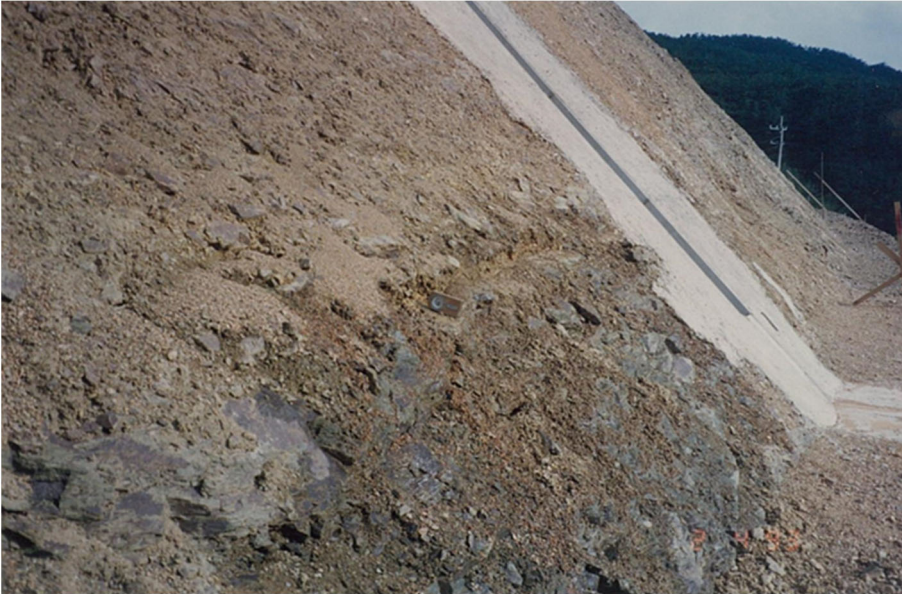
写真⑤

濡れたすべり面があり、この部分は
2010年には崩壊した。

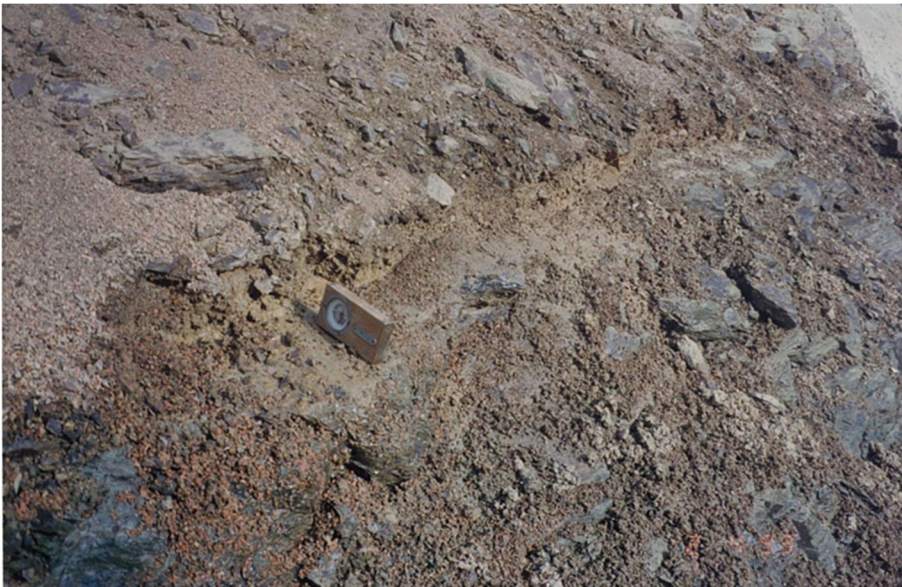
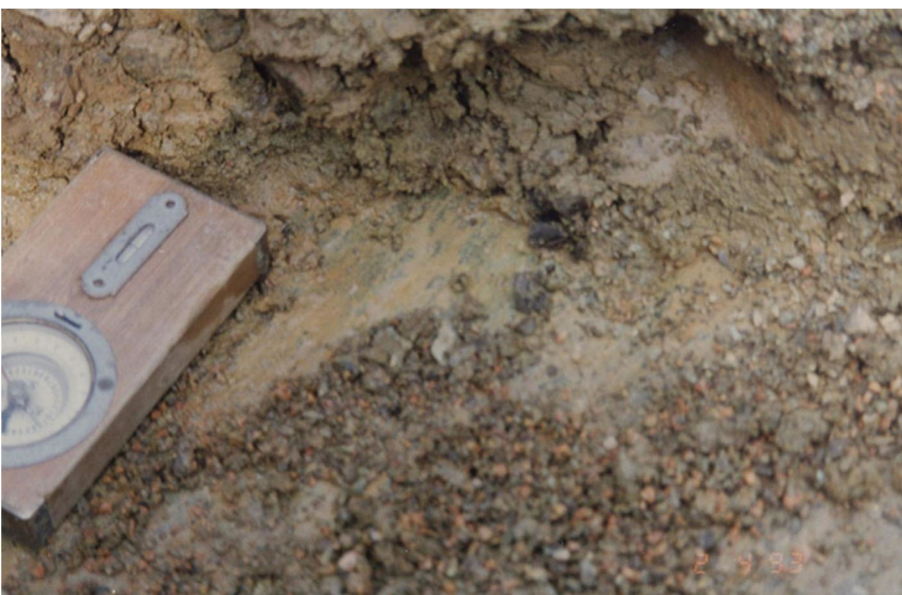
上記写真の拡大

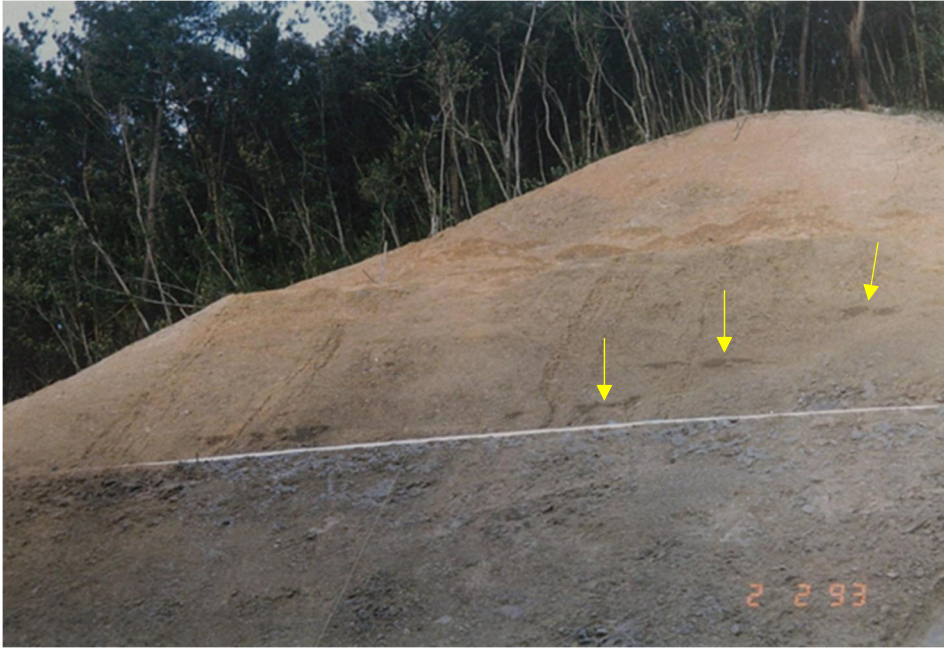
崩積土内のすべり面 写真⑥

写真⑥
断続的に湧水箇所がある

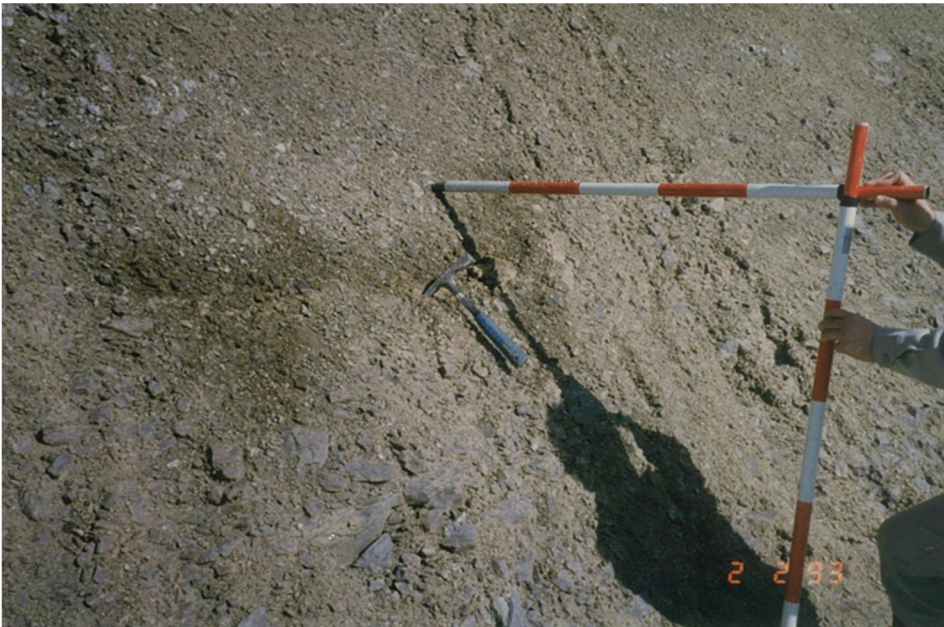
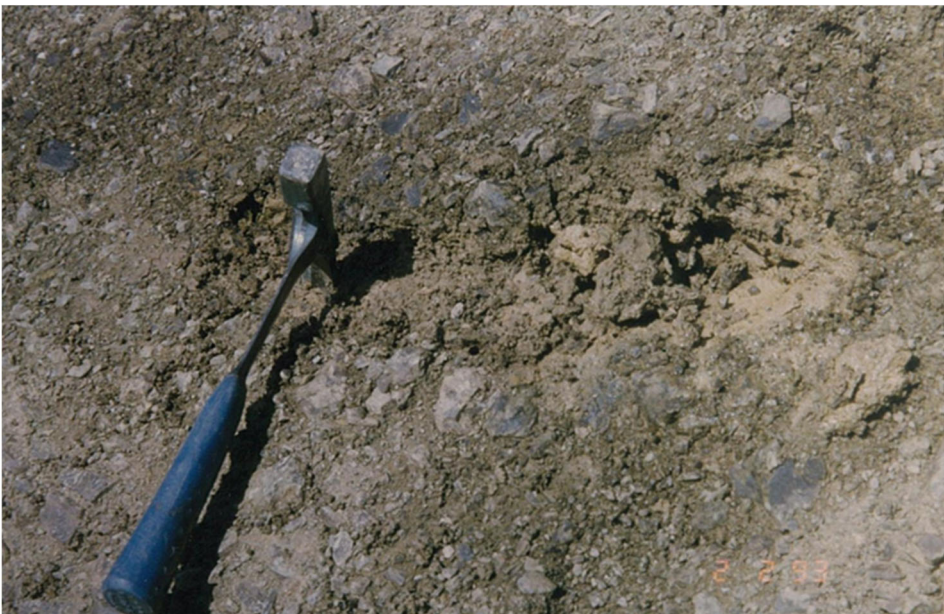
湧水箇所には高含水比の粘土がある。条線を有するすべり面は確認不能であるが、粘土薄層があったため、すべり面と推定した。

上記写真箇所の拡大

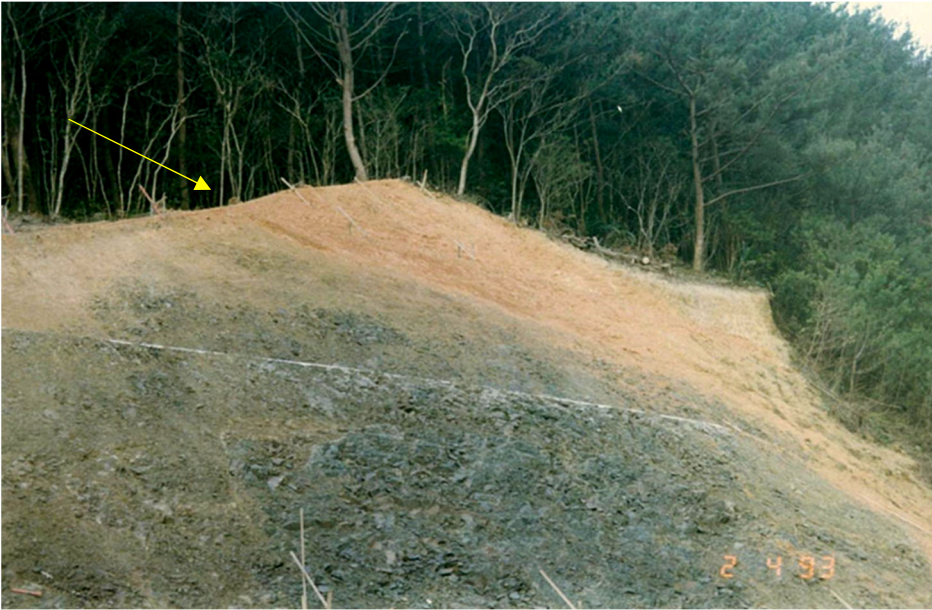
崩積土内のすべり面 写真⑧

この部分も2010年の豪雨で崩壊しました。

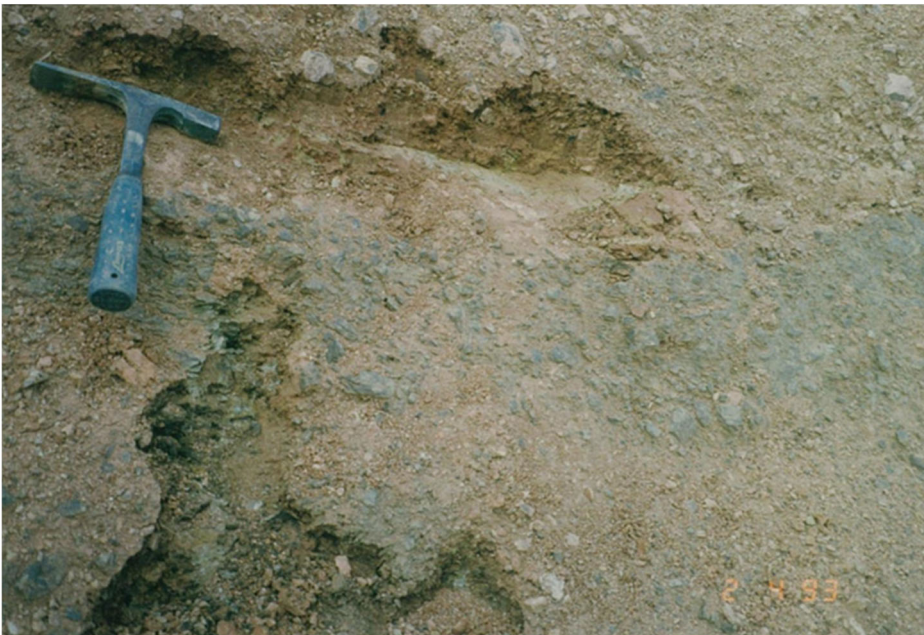
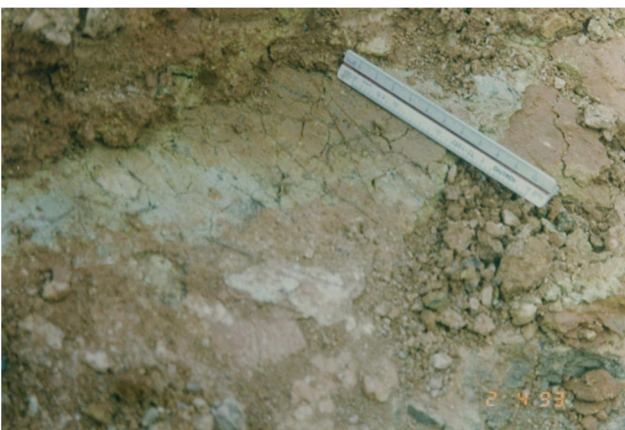
この部分では、下は岩盤です。

上記箇所の拡大
条線を有するすべり面

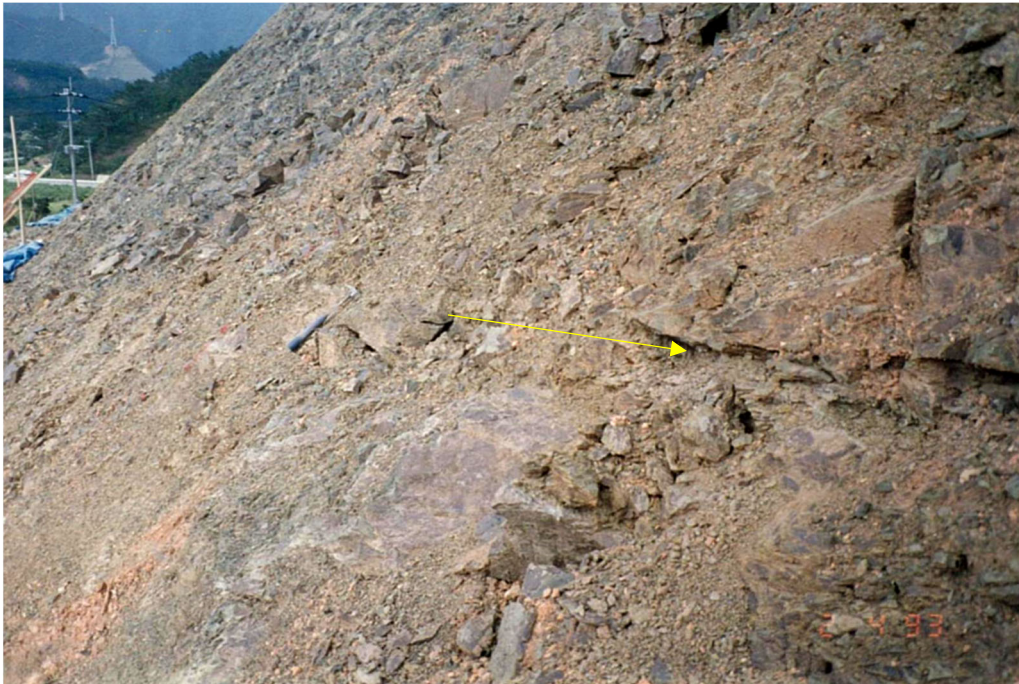
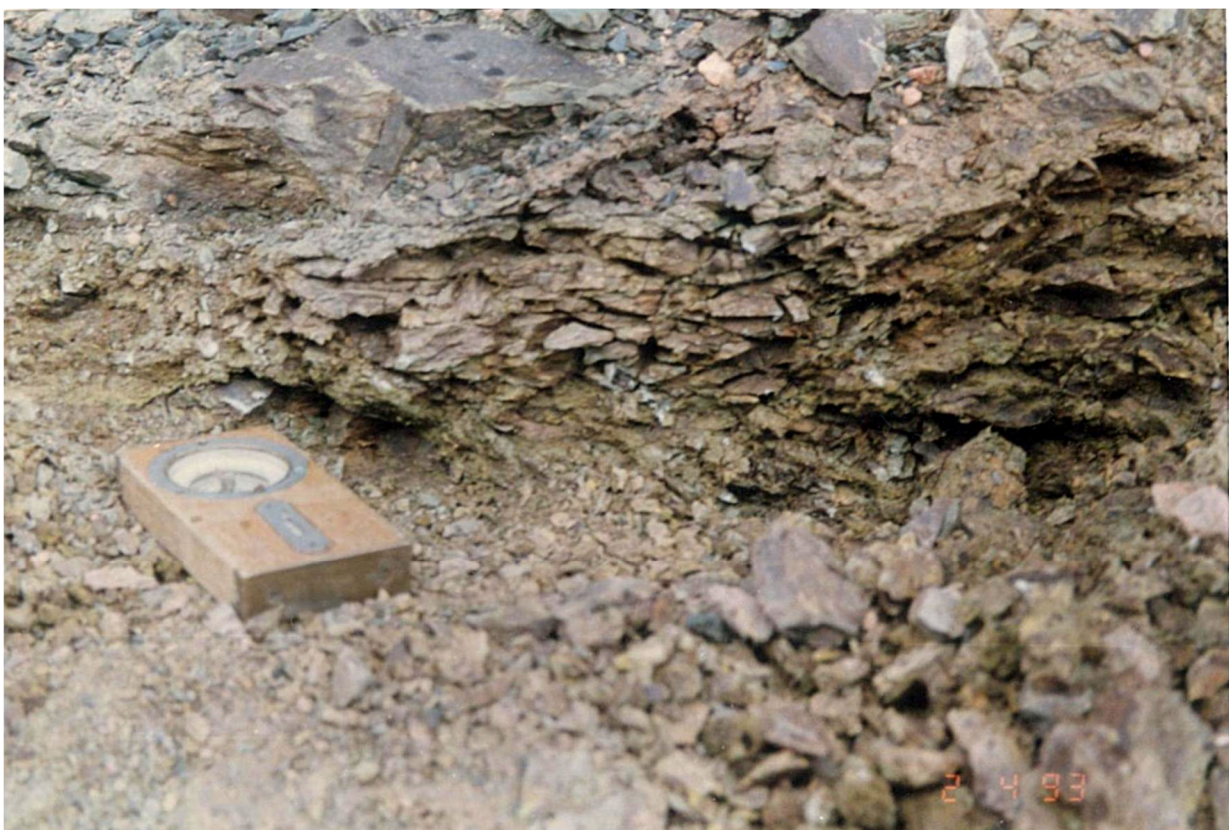
すべり面にならなかったせん断ゾーン 写真⑨

この箇所は 2010 年の豪雨
でも崩壊しなかった

上記箇所の一部拡大

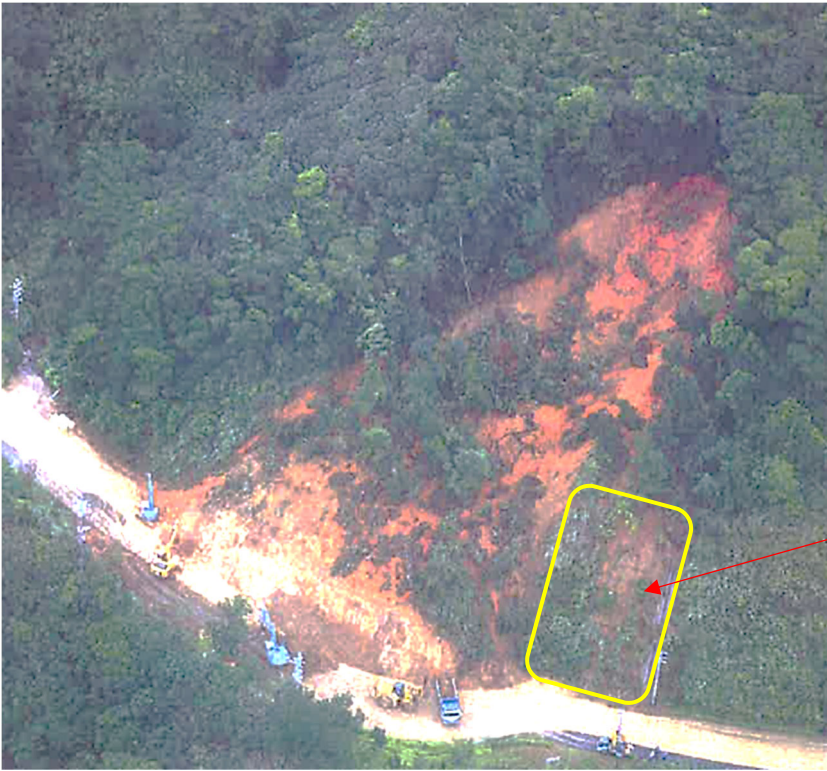
被災直後

この部分にのみ補強土工が施工されていた

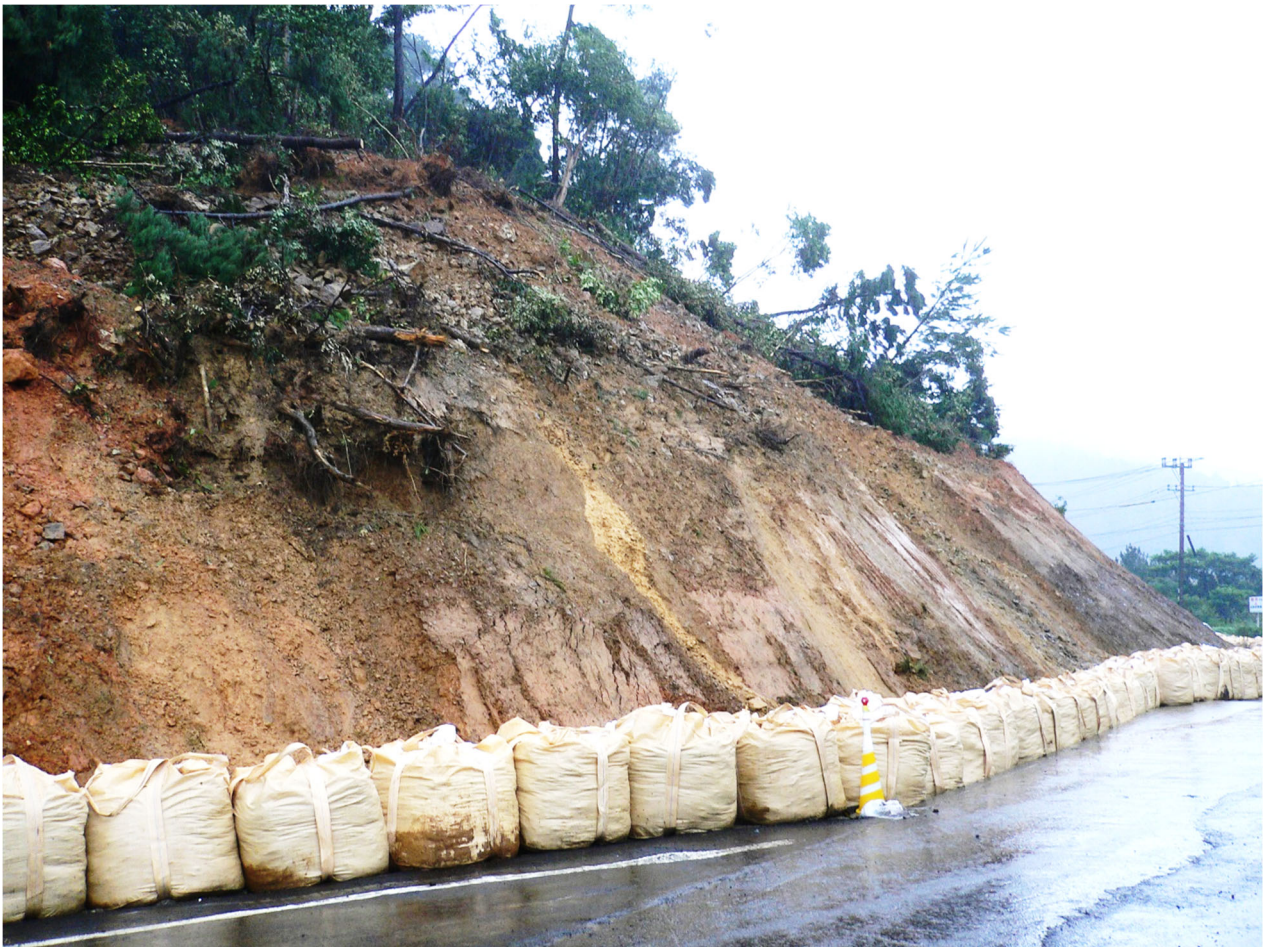
破壊された法枠と補強土

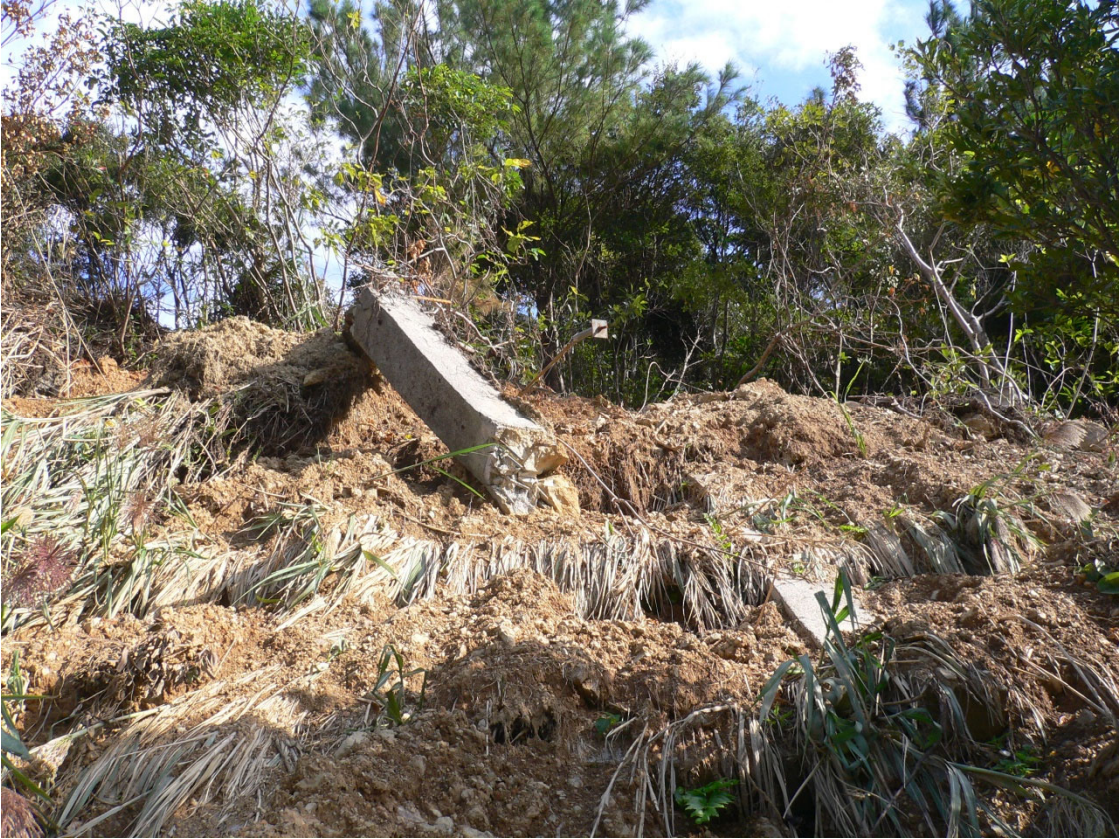
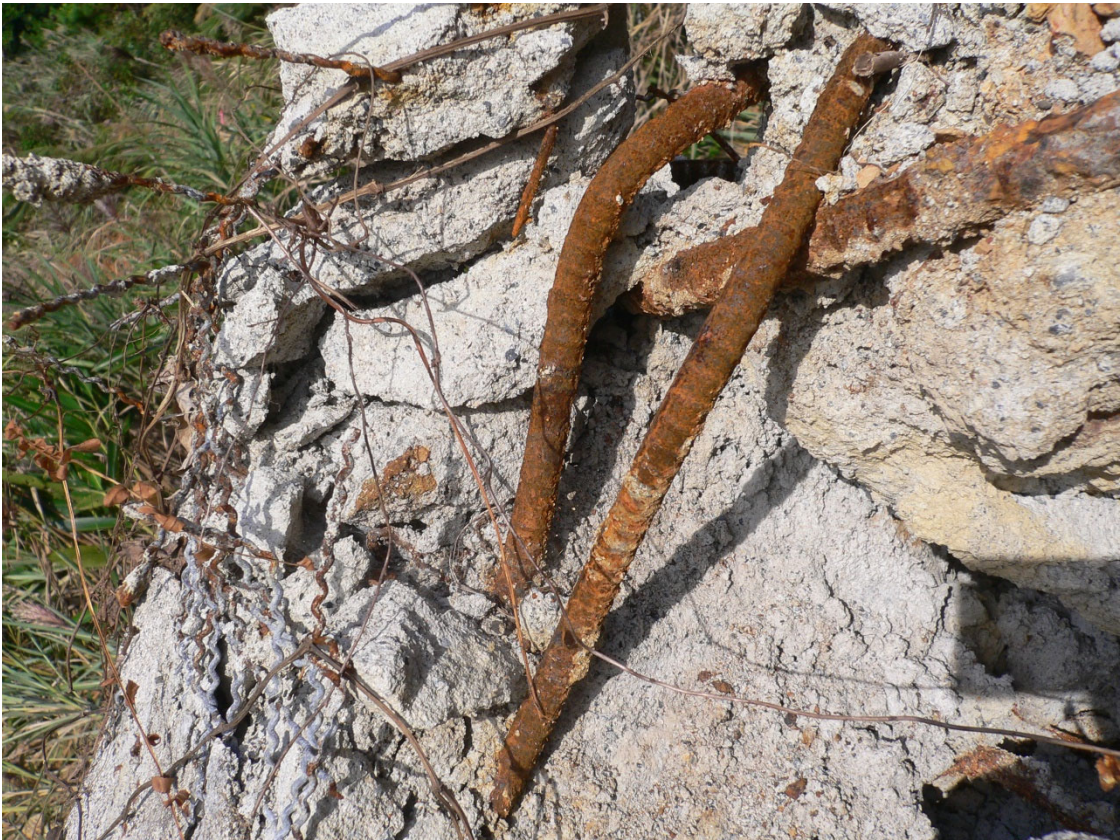
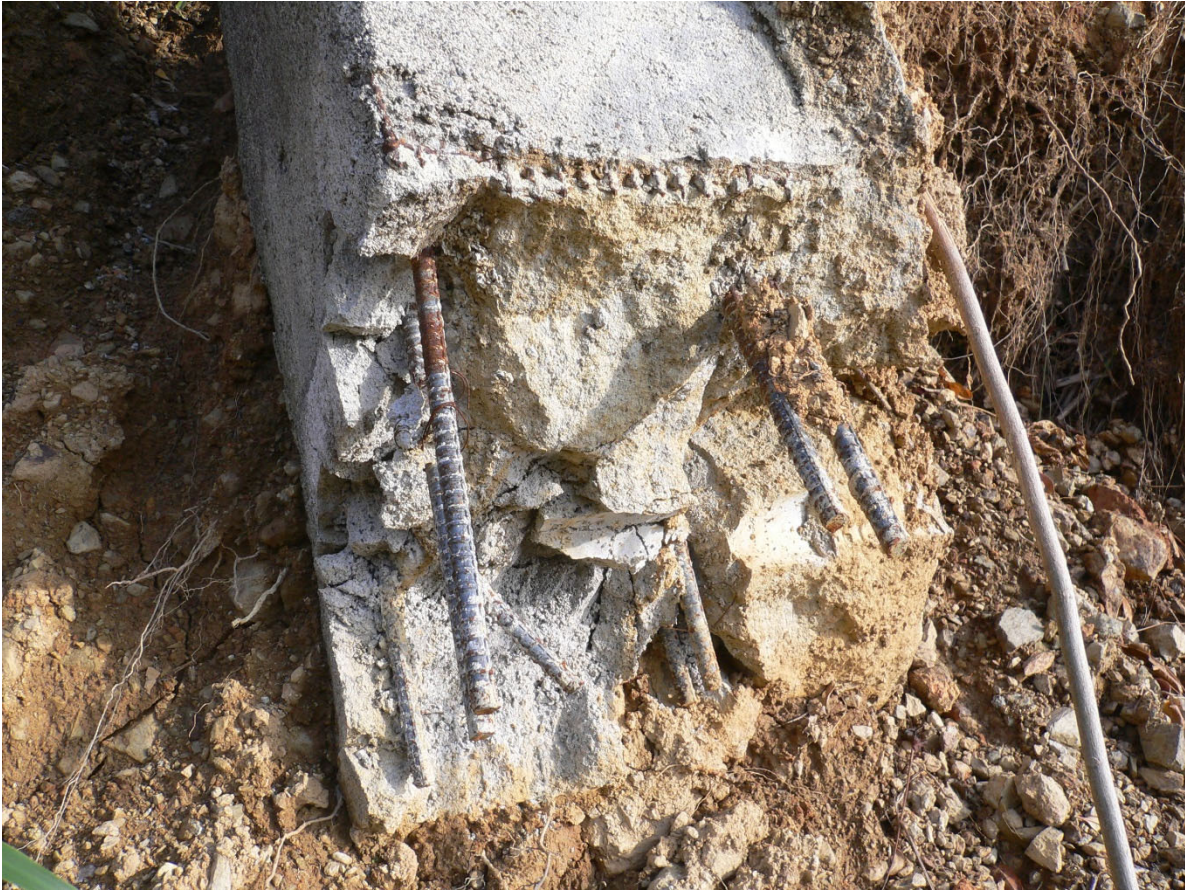
地中で錆びていた補強土

セメントミルク注入後の孔壁崩壊や穴曲がりなどで、補強材が地盤と接触している箇所が多いと見られます。著しく腐食した割合が全体の約40%にも達します。現在の基準は、メッキすることになっているので、25年程度は腐食の進行が遅れると考えられます（土壌中のメッキの耐用年数25年程度 日本溶融亜鉛メッキ協会）。

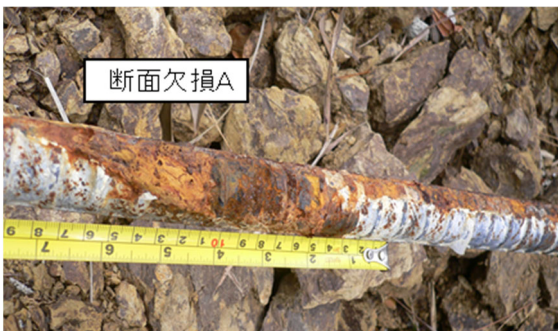
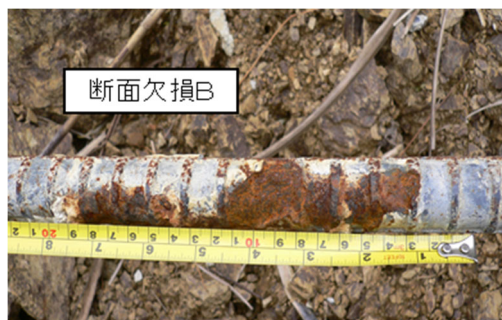
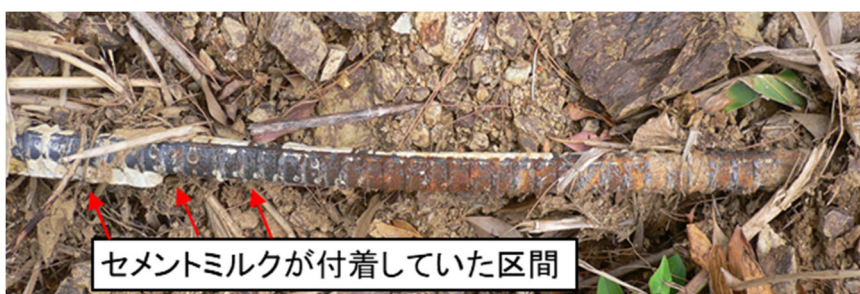
ロックボルトの腐食状況

斜面変動により地中から引き抜かれた地山補強土工の補強材の腐食状況です。確認できた全長653cmのうち40%に「著しく赤く錆びた区間ないし断面欠損」が認められました。補強土工は施工平成5年に施工され、この時点の規準は無塗装鉄筋でも使用可能でした。（なお、平成13年からはメッキしたロックボルトに指針は改訂されています。）

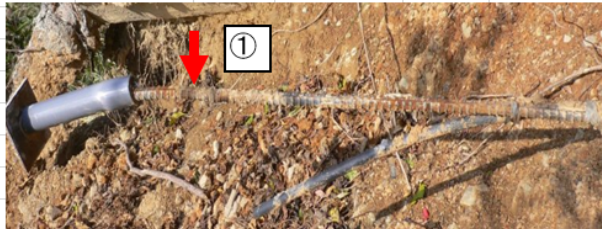
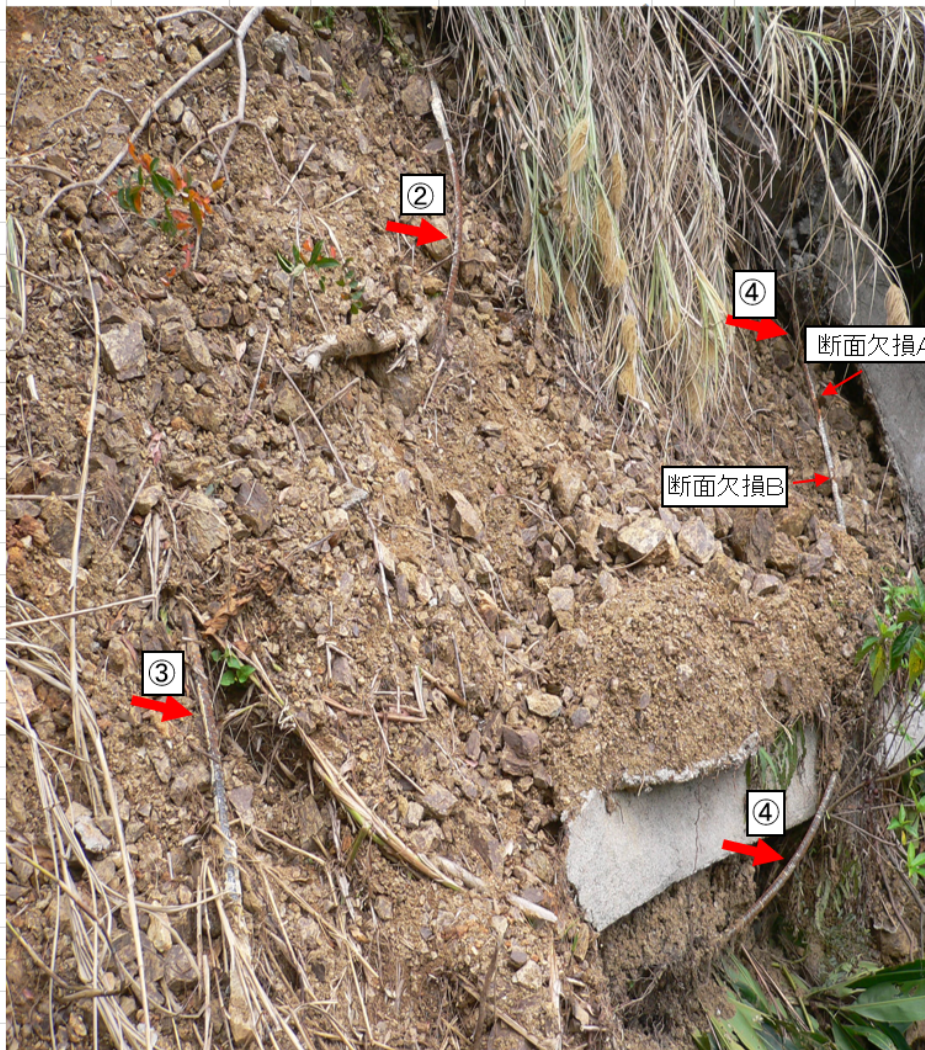
調査した補強材は、下記の写真の①～④の4本です。

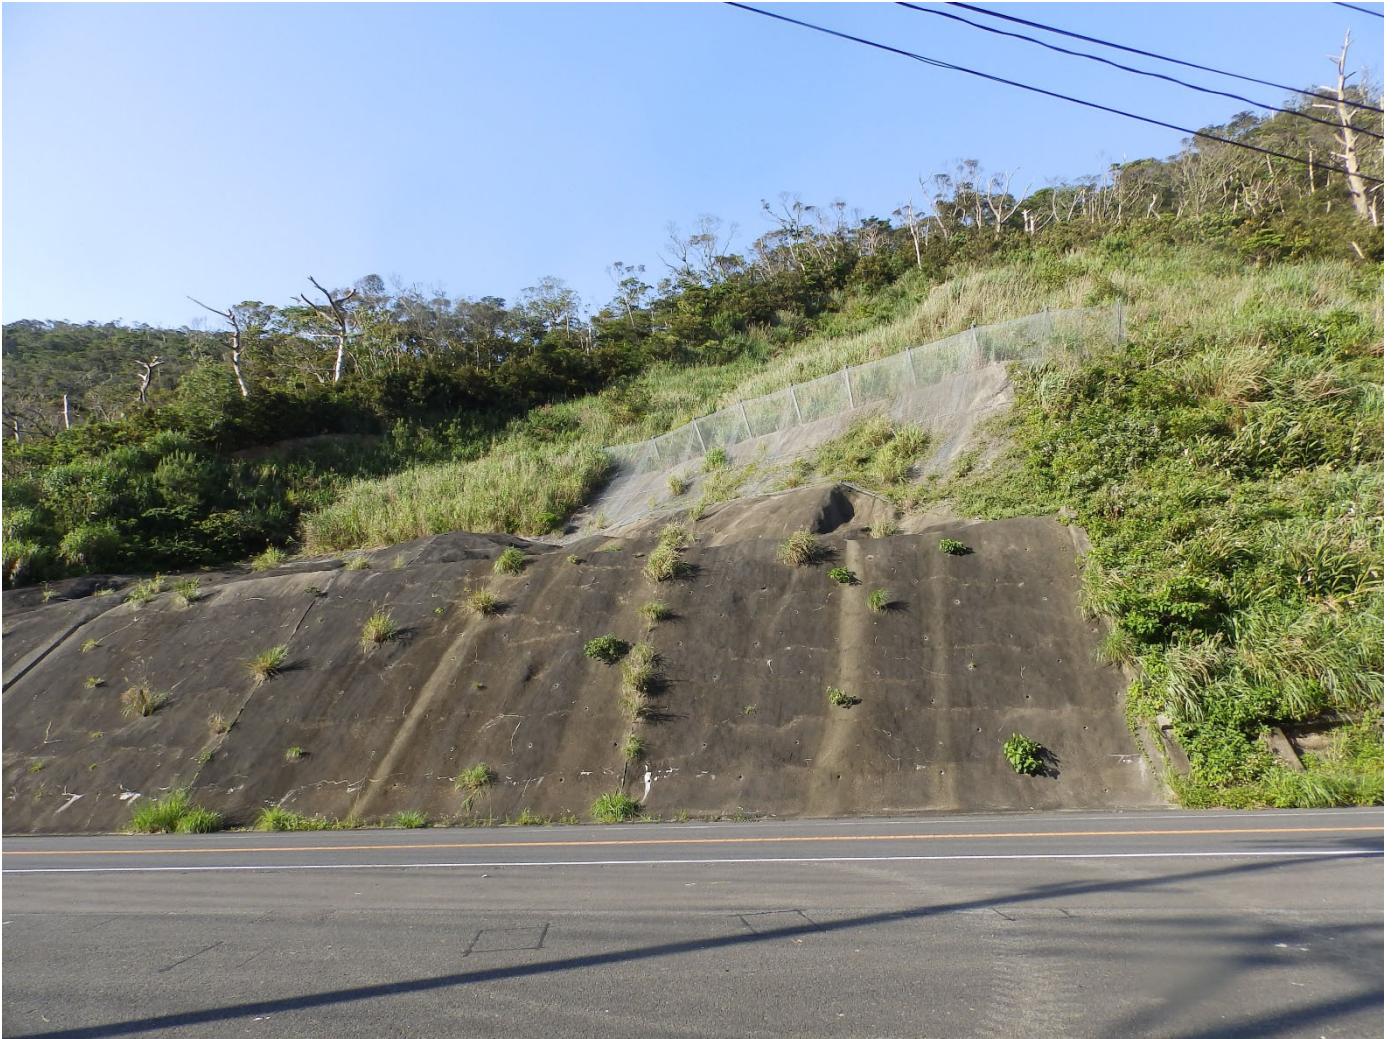
2019年5月の現場状況

2010年の豪雨では、主に崩積土の部分が滑落し、岩盤部分は残っていた模様である。
