九十九里浜  
一宮海岸  
特殊かごマット現場写真  
(台風19号通過後)

2019年12月15日撮影

錆びない強さ  
**TOWARON**  
トワロン株式会社

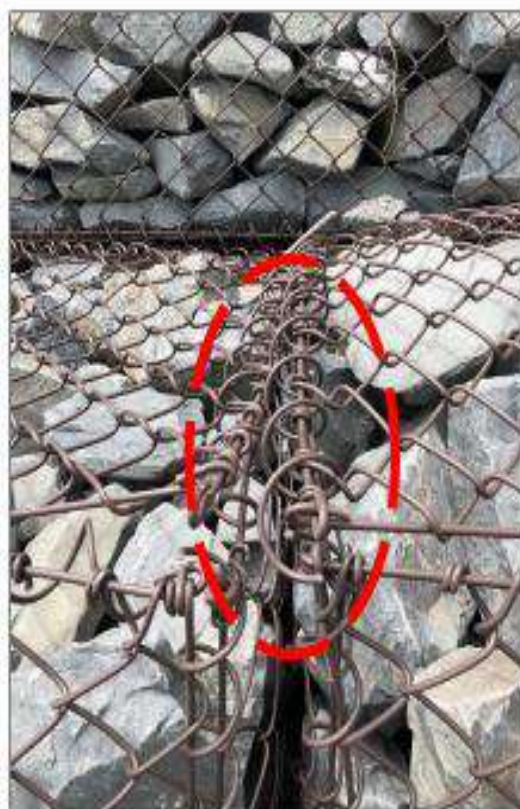
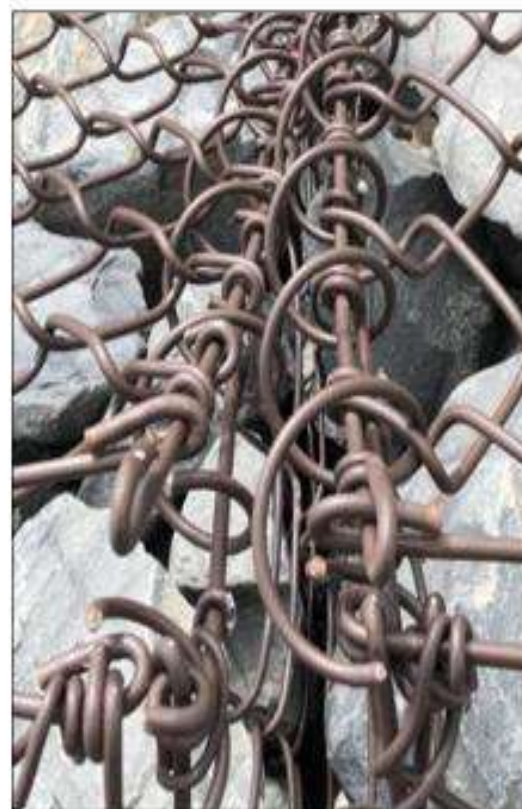
## 【低密度ポリエチレン(IR)製 特殊かごマット①】

端部加工部：変化なし

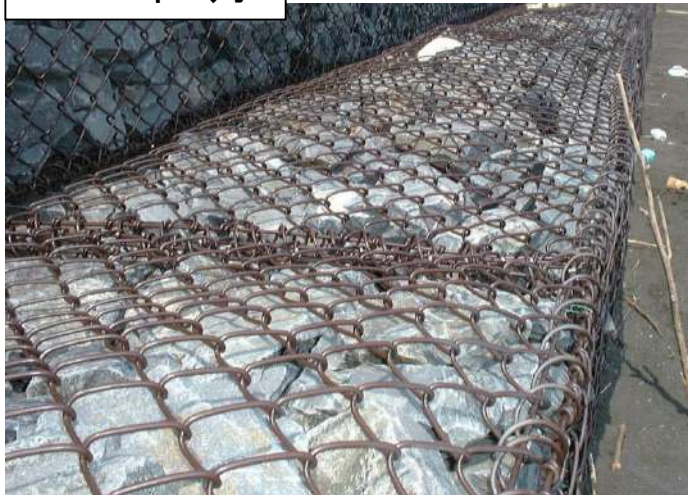
2005年9月

設置当初から大きな変化は見当たらない。低密度ポリエチレンを使用した製品は約14年間に渡り、風浪などによる振動の影響が大きい箇所でも、金網の交点、カール部分に被覆のき裂、破れは見当たらない。

また、被覆線断面の切り口にはわずかに錆が発生している部分もあるが、低密度ポリエチレンと心線を強固な接着を行うことで、端部のみで止まっている。その為、特殊かごマットとして今後も護岸保護の機能を維持することが期待出来る。

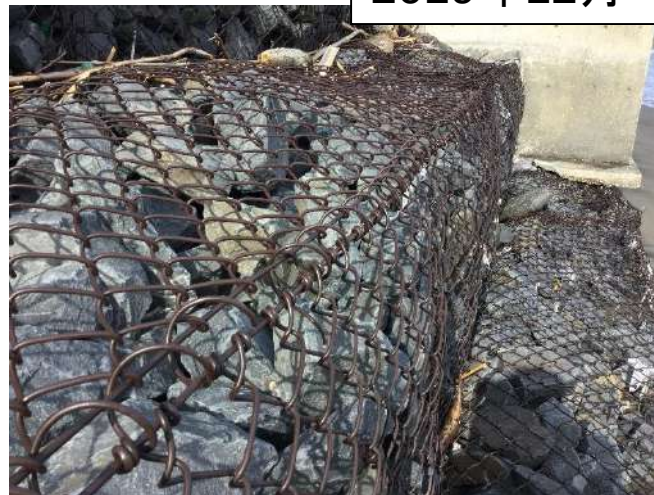
2019年12月

設置後約14年経過(2005年8月設置)

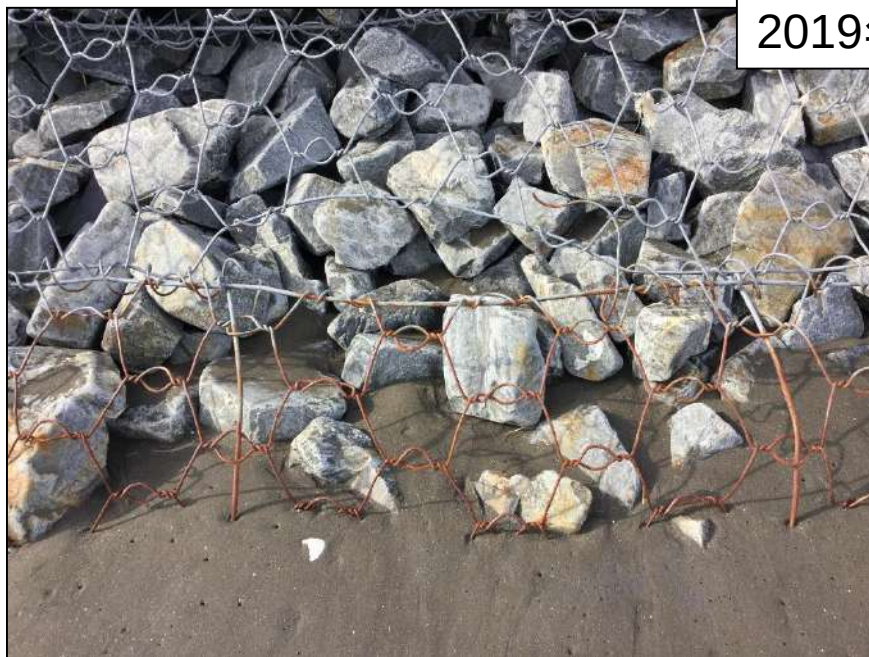
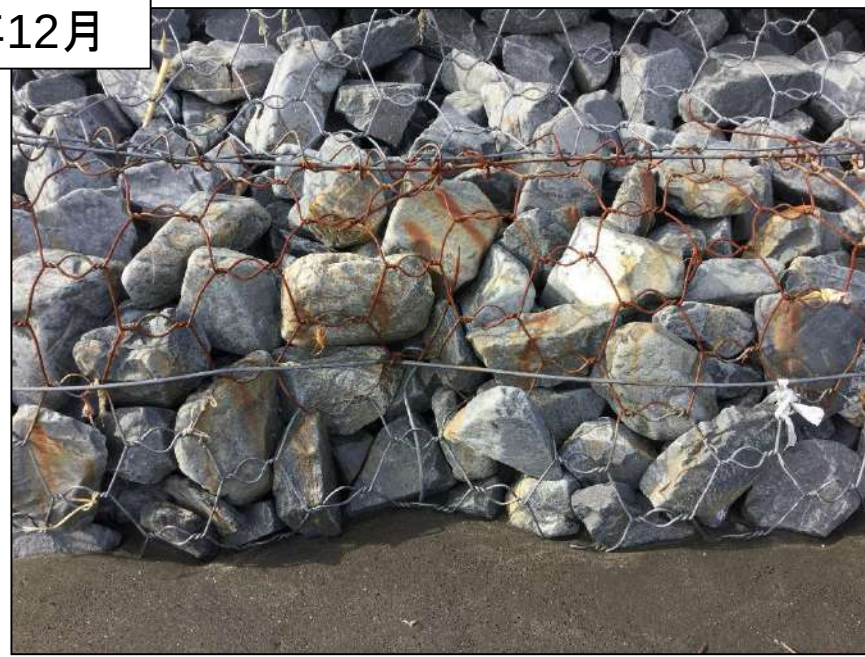
2019年12月

2006年頃設置(約13年経過)

被覆線を使用した特殊かごマットとは違い、海水の影響で湿った砂と常に触れている為、腐食により破断し中詰め石が流出して、かごマットが崩れている。

このことから長期に渡り護岸保護を果たすことは難しいと思われる。

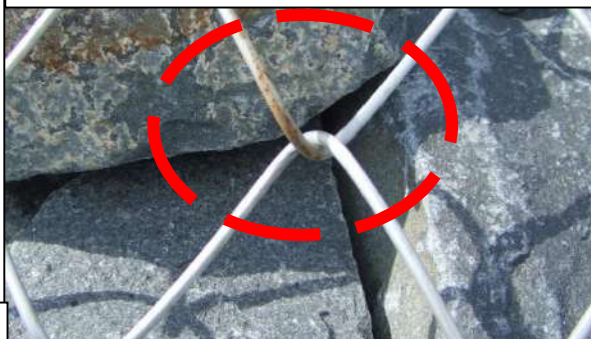
2008年2月(設置後約1年)  
交点に赤錆を確認

設置後約1年で交点、カール部の応力がかかる部分に赤錆が発生している。

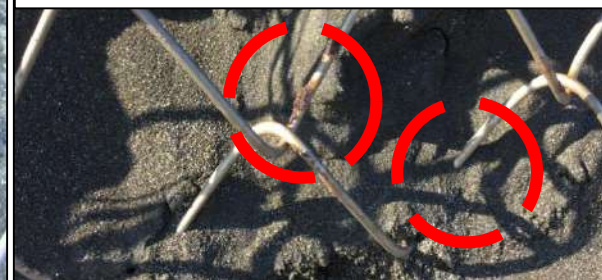
2019年5月(設置後約12年)  
腐食の進行と孔食の影響  
で破断部分が増えている。

設置後約12年が経過し、腐食が進みステンレス線が破断している部分が多い。

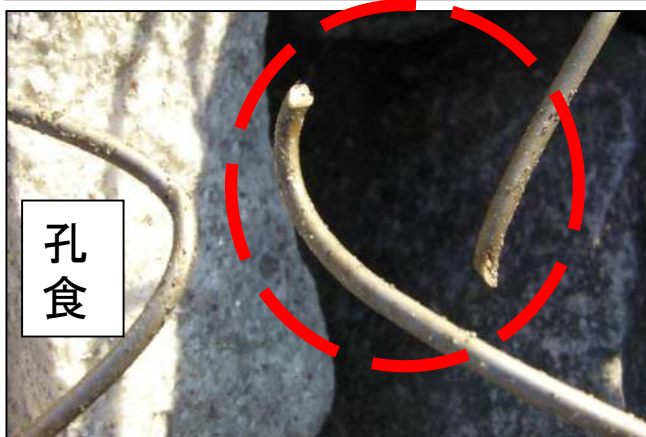
2011年11月(設置後約4年)  
孔食の影響より破断を確認

設置後約4年頃から塩害による孔食の為、破断している部分がある。

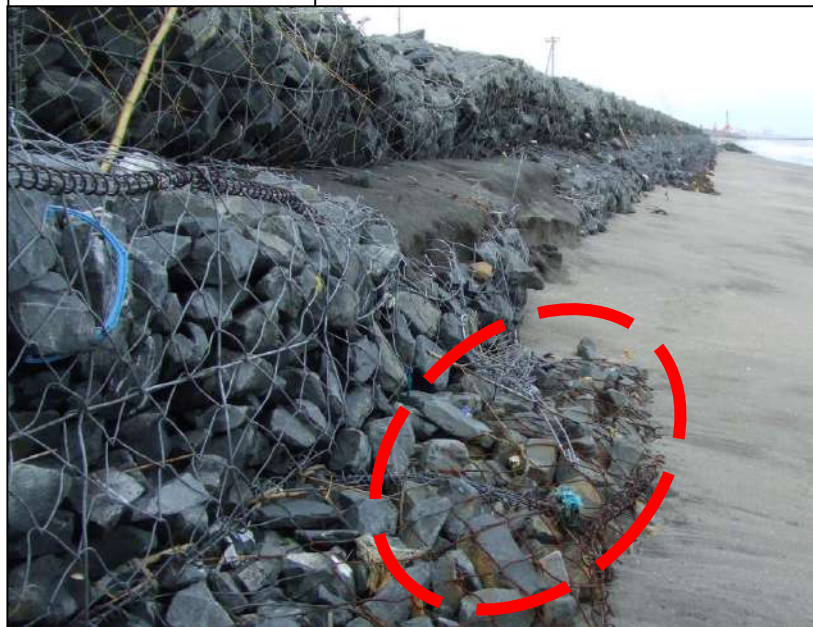
2009年2月

設置後約5年で下段のかごマットは腐蝕している

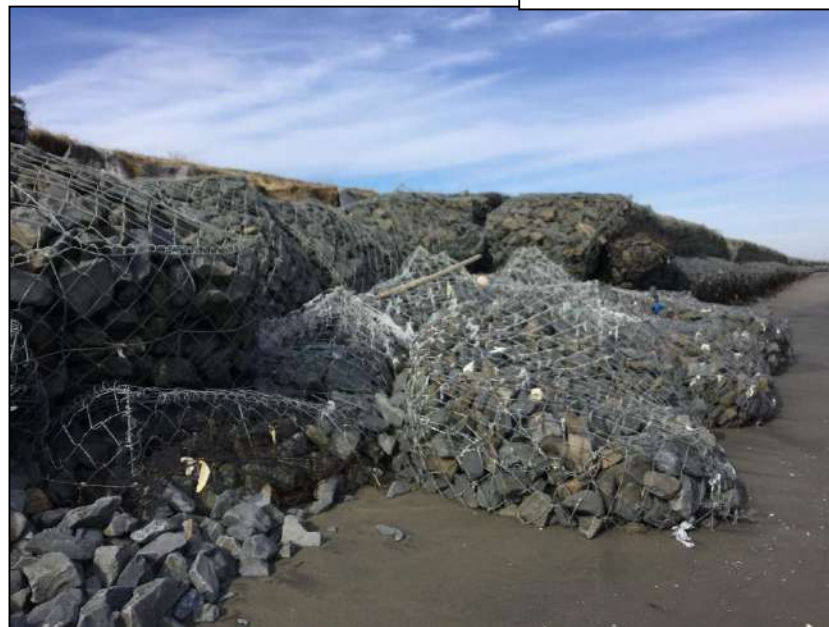
2019年12月

設置後約15年で下段のかごマットは腐蝕により破断し下段のかごマットから中詰め石が流出し崩落している。

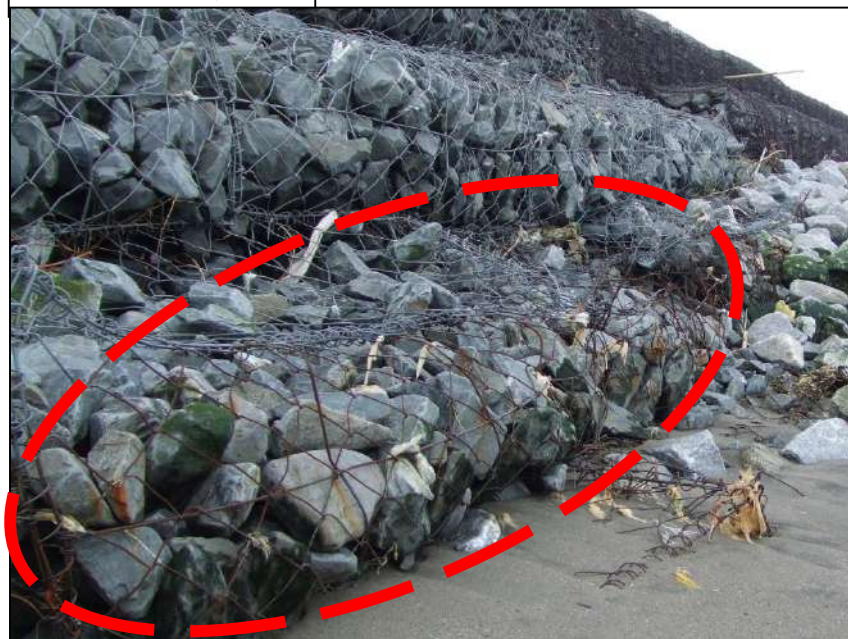
2009年2月

設置後約5年で下部は赤錆が発生している。被覆線を使用した特殊かごマットとは違い、アルミ亜鉛合金めっきを使用した特殊かごマットは、海水の影響で湿った砂と常に触れている為、腐食により破断し中詰め石が流出して、かごマットが崩れている。

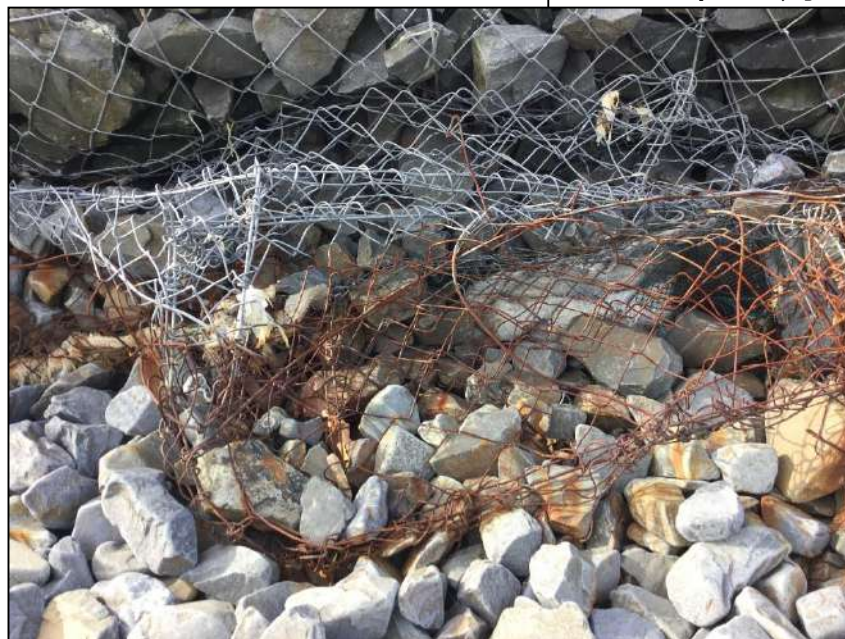
2019年12月

2004年頃設置(約15年経過)

このことから長期に渡り護岸保護を果たすことは難しいと思われる。

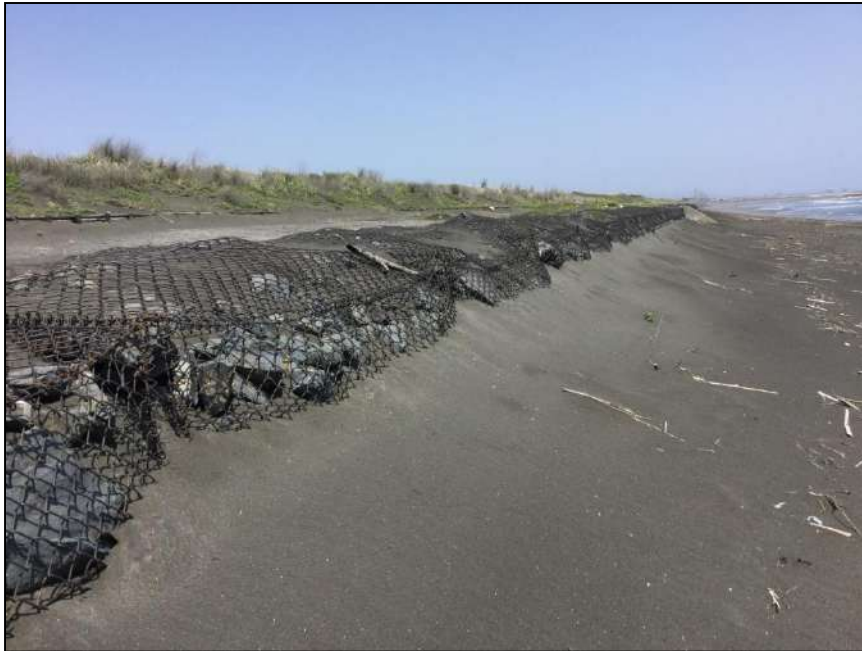
2018年5月15日撮影  
砂が付いて安定している状況

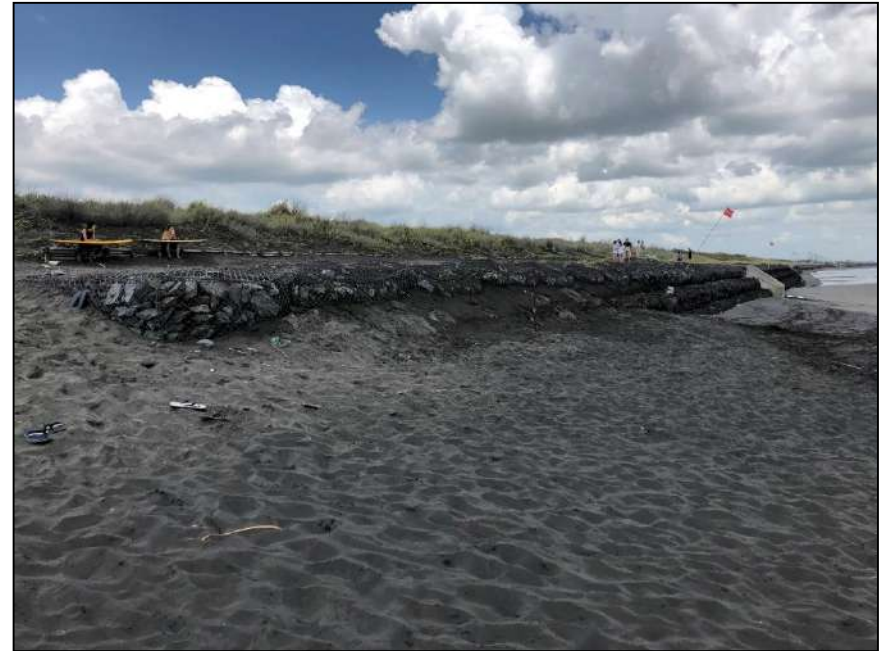
2018年8月13日撮影  
台風14号にて砂が流出した状況

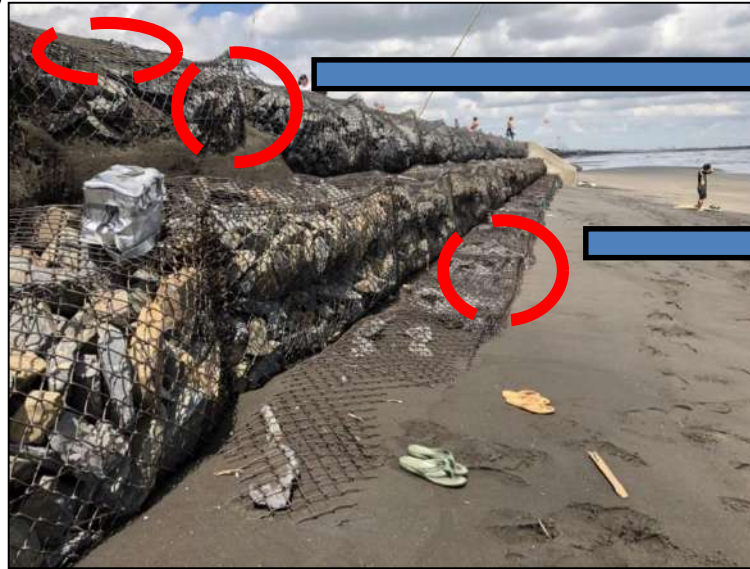
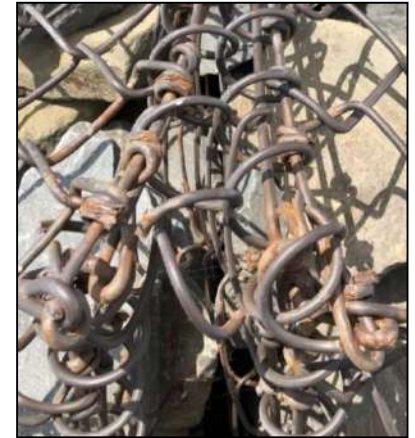
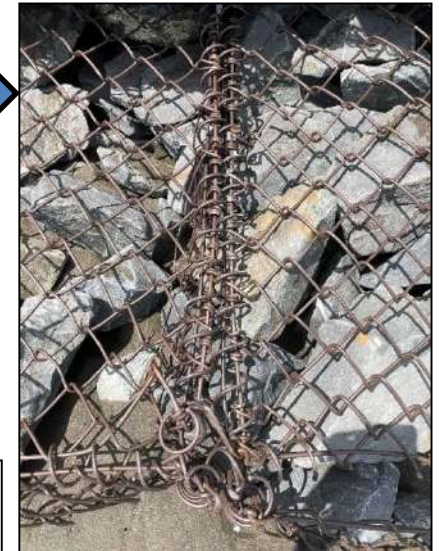
天端: 金網交点に  
き裂有り

端部加工部: 設置後数年で多数のき裂  
が発生していた

砂付き部: 金網交点等にき裂など  
は殆ど無い  
(台風被災により砂付き部が露出  
した状態)

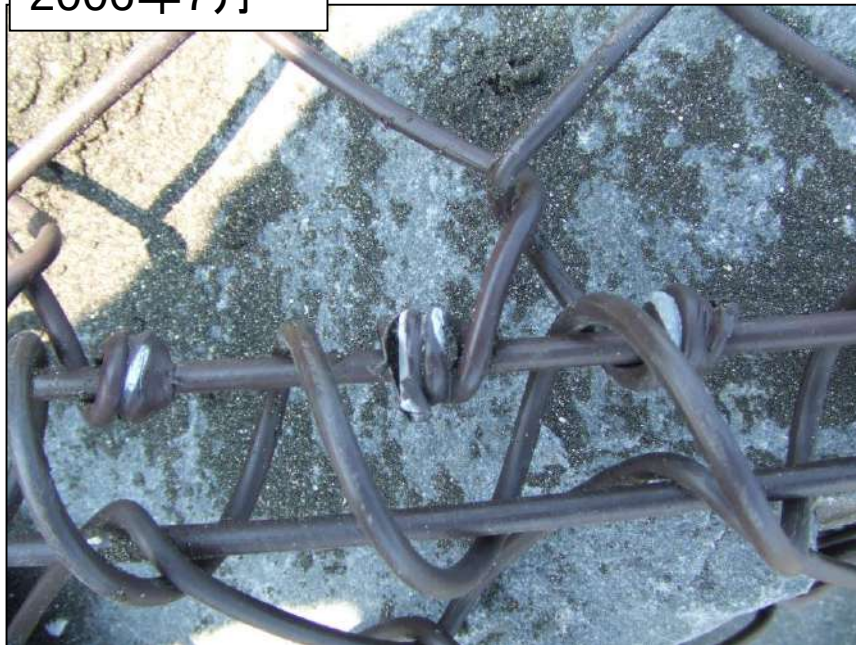
2006年7月

2006年7月（設置後約1年）  
応力のかかるカール部で割れ、き裂等  
が発生している。

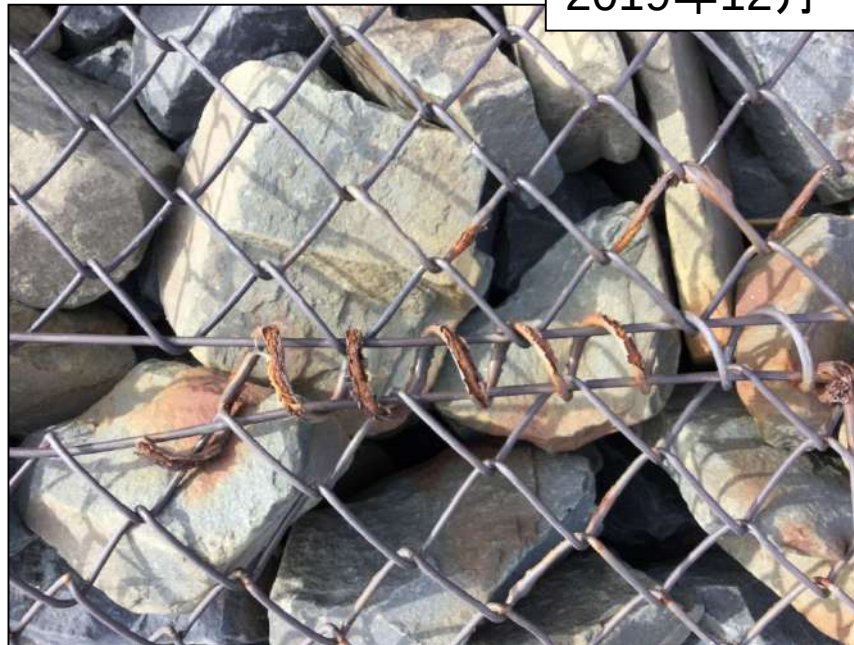
2019年12月

2019年12月（設置後約14年）  
カール部は殆ど被覆材が割れ、き裂が  
発生し、腐蝕が大幅に進んでいる。

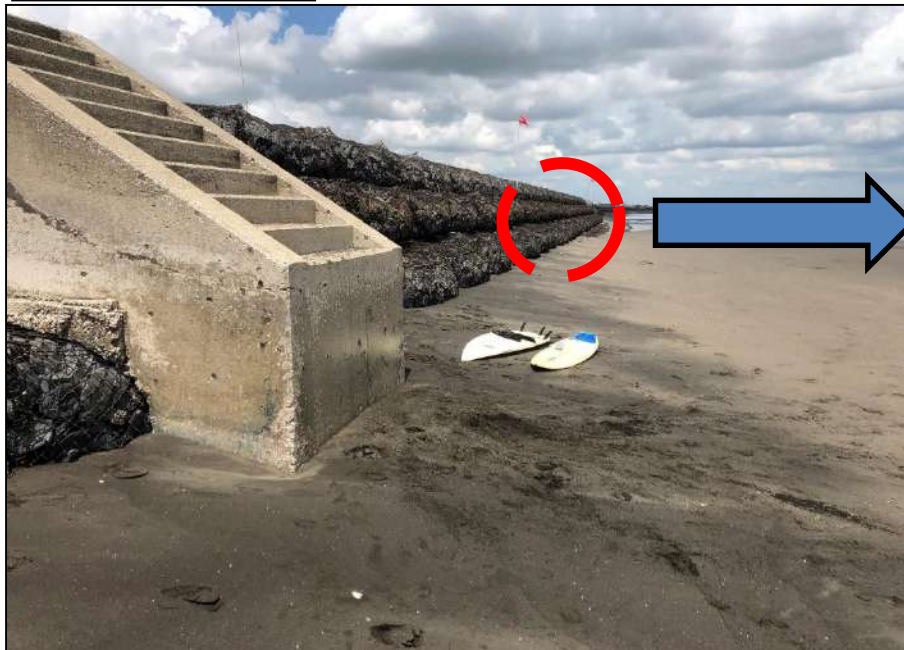
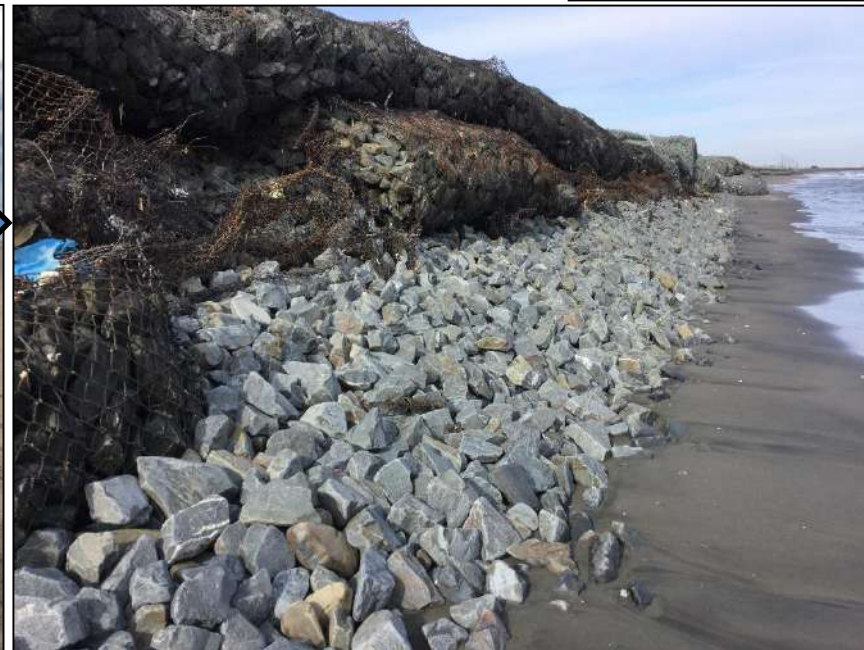
設置後約14年経過(2019年12月 台風19号の影響で崩落)

高密度ポリエチレンを使用した製品は、砂が付き安定していた部分は風浪による振動等の影響が少ないため、端部加工部などでもき裂など僅かである。

しかし、砂が付いていない部分は風浪などによる振動の影響が大きく、応力がかかる金網の交点、カール部分の多くでき裂・割れが発生していた。

そのため、被覆部分のき裂・割れが起きた部分から心線が腐食し断線し、中詰め石が飛出し崩落している。
