# 補強土工の長寿命化が必要な理由 詳細版

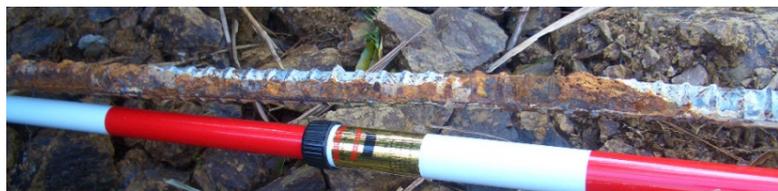
設計図では、削孔した穴の中央に補強材を描きますが実際はどうでしょう。図-1 は、削孔径 65 mm で長さ 3m の穴の削孔角度が途中で 1 度ずれた場合をスケールを縮小して描いたものです。僅か 1 度ずれただけで補強材が孔壁に密着します。その結果、図-2 に示したように補強材の側面が帯状に錆びることになります。この錆びた区間は、補強材と孔壁が密着していた区間と考えられます。

図-2 建設後 17 年で腐食した補強材（無メッキ）

現場観察では、建設後 17 年経過した 6 本の補強材合計 653 cm のうち、4 割の区間で著しい腐食が認められています（写真情報などが必要な方は、長寿補強土（株）までご要請下さい）。

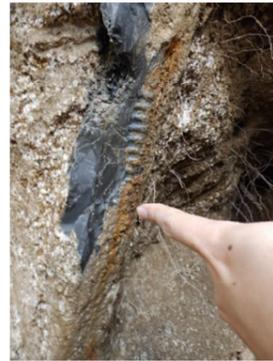
図-5 補強材のメッキ溶解 20 年経過後

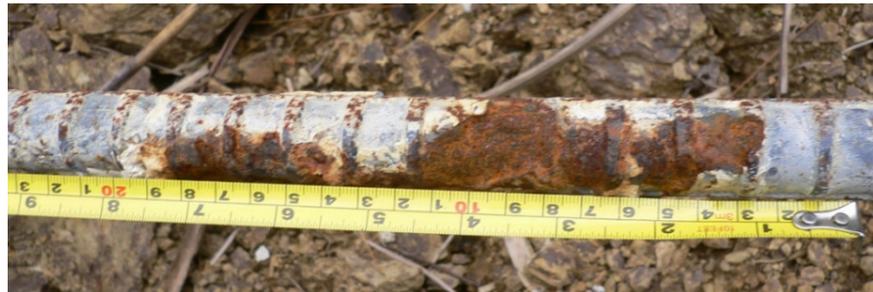
この他に、補強材挿入前後の孔壁崩壊なども発生します。補強材を挿入しグラウト注入するまでの間に孔壁が崩壊したり、グラウト注入時の水の影響で崩壊していると考えられます。図-4 と図-6 に示した事例は、崩壊したために崩壊箇所で補強材の断面欠損が僅か 17 年で発生していると考えられます。

図-6 孔壁崩壊が起きたと考えられる箇所

メッキはコンクリート中では溶解するためなのか、補強土工の設計要領では腐食しろを半径で 0.5 mm 取ると規定されています。しかし、図-4 と図-6 に示した断面欠損は、17 年間で既に 0.5 mm を超えているように見えます。

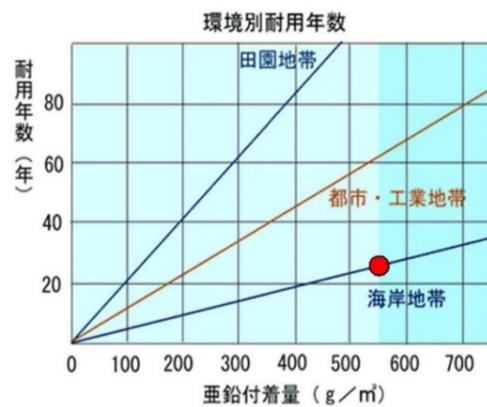
補強土工の防食手法として広く用いられている亜鉛メッキは、田園地帯では耐久性を期待できますが、海岸地域では JIS 規格で最も厚いメッキ量 550 (g/m<sup>2</sup>) でも 25 年程度しか有りません。そのため、僅か 25 年程度で

図-7 環境別のメッキの耐用年

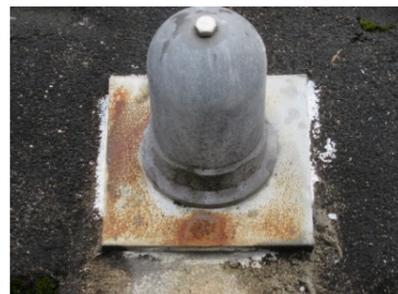
図-8 約 25 年経過したメッキ材 海岸から 50m 地点

補強土工の頭部金具には既に錆びています（図-8）。今後、年月が進むにつれて、錆の進行は各現場で進むでしょう。

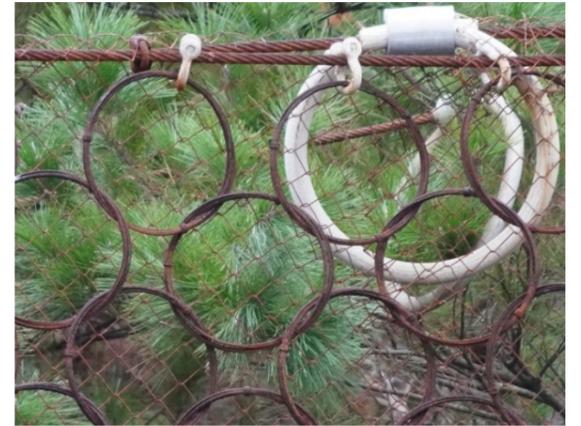
図-9 は、海岸地帯で使用されたメッキ品の新工法の事例です。新工法ですので建設後それ程長い時間が経過している訳では有りません。海岸地域でのメッキの耐久性は、強風時になどに波頭から吹き飛ばされた塩水飛沫も飛んでくるので 25 年よりもっと短いと推定されます。

図-9 海岸近くの落石防護工は直ぐに

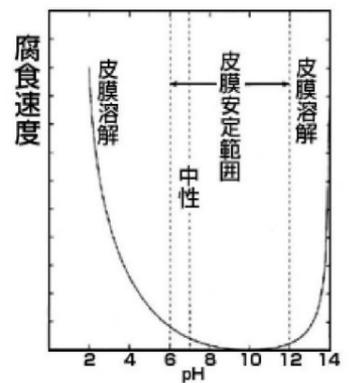
さらに、亜鉛鍍金にはもう一つの重大な欠点があります。それは、酸性環境と高アルカリ性環境ではメッキが溶解する点です。右図に示したように、酸性環境では pH6 以下の酸性側ではメッキは溶解します。アルカリ性側の pH12 以上の環境は、コンクリート内部の環境です。コンクリート内部でもメッキは溶けるので普通使用しません。ところが、補強土工ではメッキを使用する規格です。

図-9 亜鉛鍍金と pH  
出典 日本溶融亜鉛メッキ協会

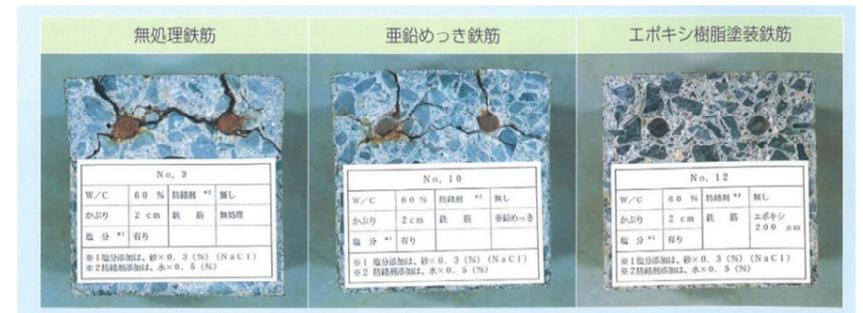
コンクリート中のメッキの効果を実験した図-10 では、亜鉛メッキした鉄筋の断面はコンクリートが割れており、無処理鉄筋の実験結果と大差ありません。一方、エポキシ樹脂塗装鉄筋の場合は、同じ環境でも健全です。エポキシ樹脂塗装鉄筋と亜鉛メッキ鉄筋の差は顕著です。

図-10 海水飛沫帯での 15 年間暴露試験  
出所 東京大学生産技術研究所魚本研究室

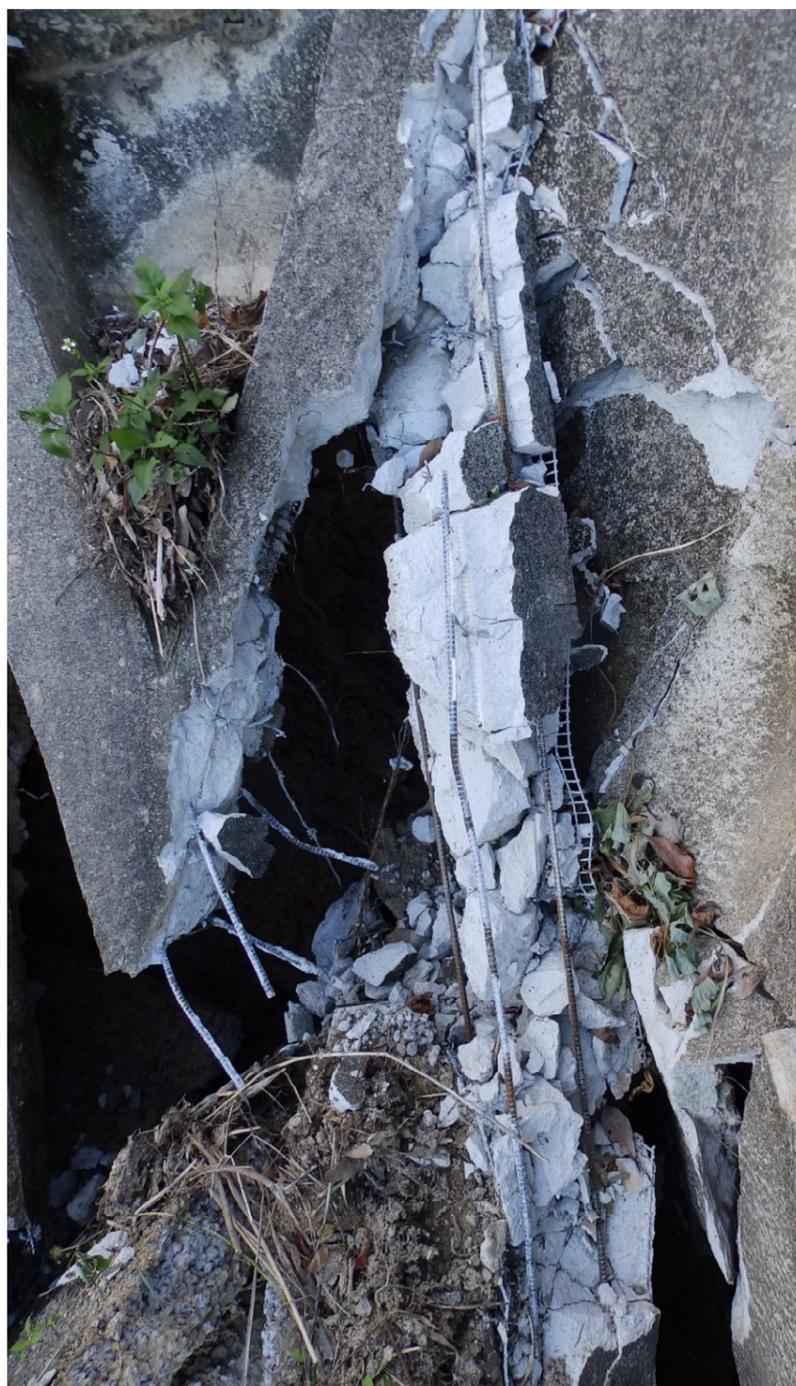
図-11 建設後4年で鉄筋が錆びていた吹付法枠

図-11は、建設後僅か4年で200×200断面の現場打吹付法枠が破壊された事例です。破壊直後に撮影しています。注目点は、鉄筋に褐色に錆びた箇所が多い点です。写っている7本の鉄筋すべてに錆びた箇所が認められます。特に主筋の3本は錆びた区間が多く見られます。この法枠の設計では、中性化を考慮した30mm以上のモルタルの被りが考慮されていますが、被りは役に立っていません。

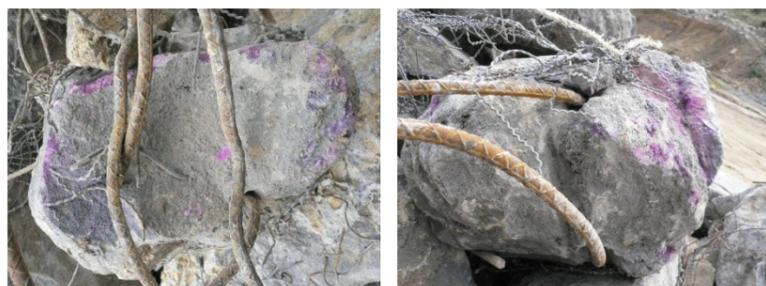
図-12 建設後6年で鉄筋が錆びていた吹付法枠  
(ピンク色部分のみがアルカリ性を維持)

図-12は、建設後6年経過した現場打吹付法枠の断面に、コンクリートの中性化を検査するために使用されるフェノールフタレイン溶液を梁断面に噴霧したものです。健全であれば、赤色に染まり、中性化していれば灰色になります。建設後僅か6年しか経過していませんので、中性化していないはずでしたが、実際は梁の中心まで中性化していました。もちろん中性化すると鉄筋は錆びるので、既に褐色の錆が鉄筋を覆っています。

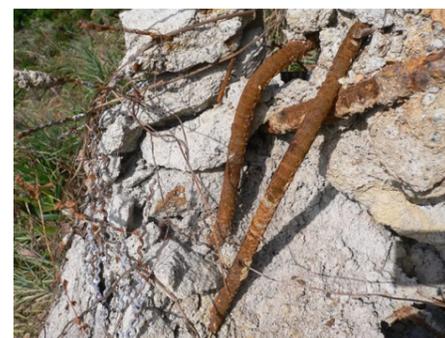
もっと期間が長くなると法枠内部の鉄筋はどうなるのでしょうか？図-13は、海岸から800m離れた地点で法枠が破壊された現場の写真です。建設後僅か17年しか経過していないのに大きな力が加わった箇所の鉄筋は完全に錆びており法枠は折れていました。これほどまで錆びてしまうと、鉄筋とコンクリートの付着力が大幅に低下するでしょう。

図-13 建設後17年で折れた吹付法枠箇所

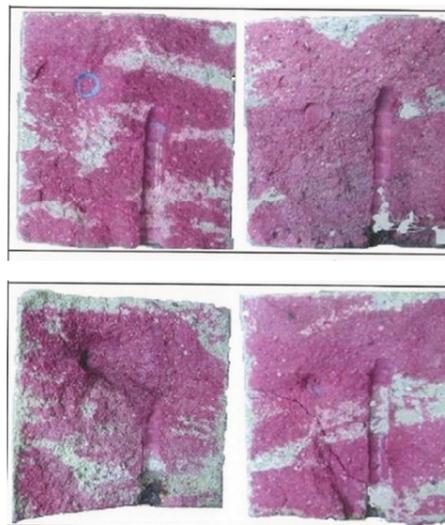
図-14は、鹿児島大学で研究された際の吹付モルタルで作成した供試体の内部の様子です。入念に作成されたものですが、それでも灰色部分(中性化)が見られます。この部分に鉄筋があると錆びる事になります。

図-14 吹付法枠で発生する中性化

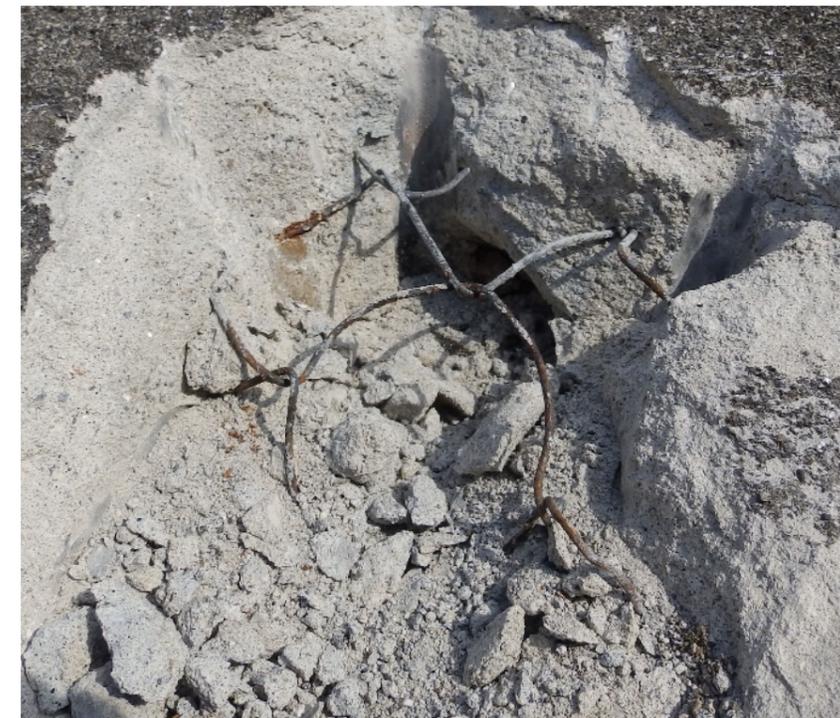
吹付モルタルが中性化しやすい性質は、法枠だけではなく吹付モルタル工でも共通するはずですが、図-15は、15年以上経過した吹付モルタル内部の金網の状況です。クラックが無いにも関わらず随分錆びています。図-16

図-15 吹付モルタル内部のメッキ金網の腐食

前述の図-9で示したとおり、コンクリート内部のpH12以上の高アルカリ性環境では、メッキは溶解します。そのために、メッキが消失し、合わせて吹付モルタルは空気を通しやすい性質があるので中性化が進みます。その結果、メッキしてあったラス金網は早期に錆び始める事になります。

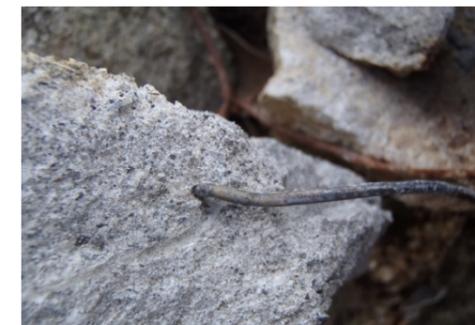
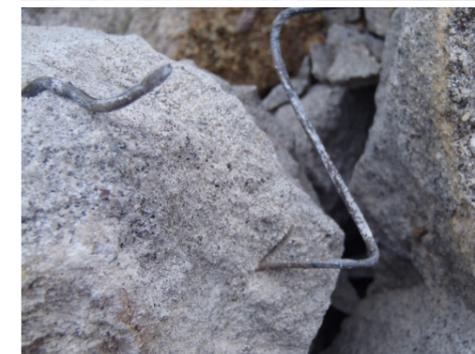
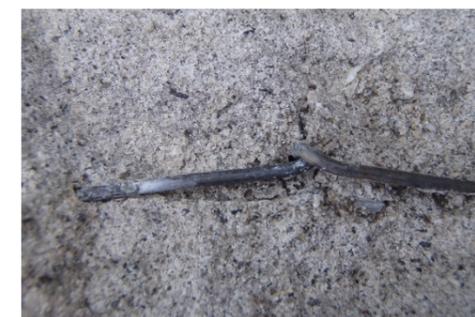
は、建設後僅か2年しか経過していないモルタルのクラックが無い部分を観察したものです。ラス金網のメッキは消失し、既に一部では錆び始めています。

図-15・16は、モルタルにクラックが無い部分を観察したのですが、モルタルにはクラックが入りやすいので、クラックが入った箇所では、鉄線は早期に錆びるでしょう。ここに力が加わると錆びた鉄線は容易に破断する事になります。これが、モルタル吹付工のクラックが大きく開口し早期の老朽化が指摘される重要な一因と考えられます。

図-16 2年で錆び始めた吹付モルタル内部のラス金網 既にメッキは消失している
