## 小規模崩壊が流動化した斜面(重大災害発生)

1997年9月16日台風19号が鹿児島県を縦断し、鹿児島県肝属郡田代町では、土砂災害により3名の方が亡くなり3名が軽傷を負った。その時までの累計雨量は712mmに達する猛烈な豪雨であった。日雨量は、15日204mm、16日422mmで、最大時間雨量59mmが降った朝6時ごろ崩壊が発生している。前日、田代町では防災無線を通じて2回自主避難を呼びかけたが誰も避難しなかった。

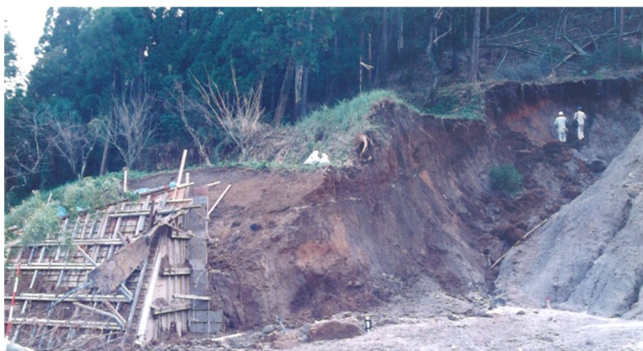
図-2 2回目の崩壊部 深さ 2.5m

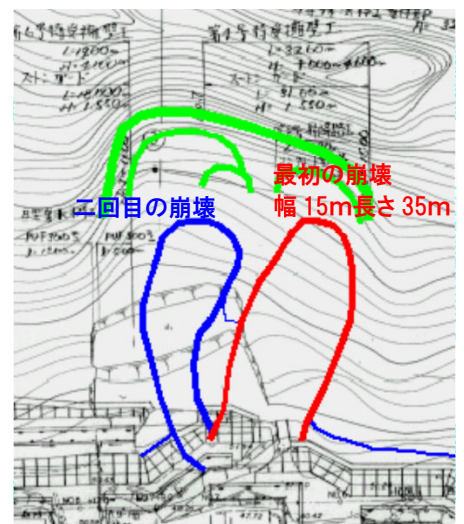
図-3 平面図 出典：かだいおうち

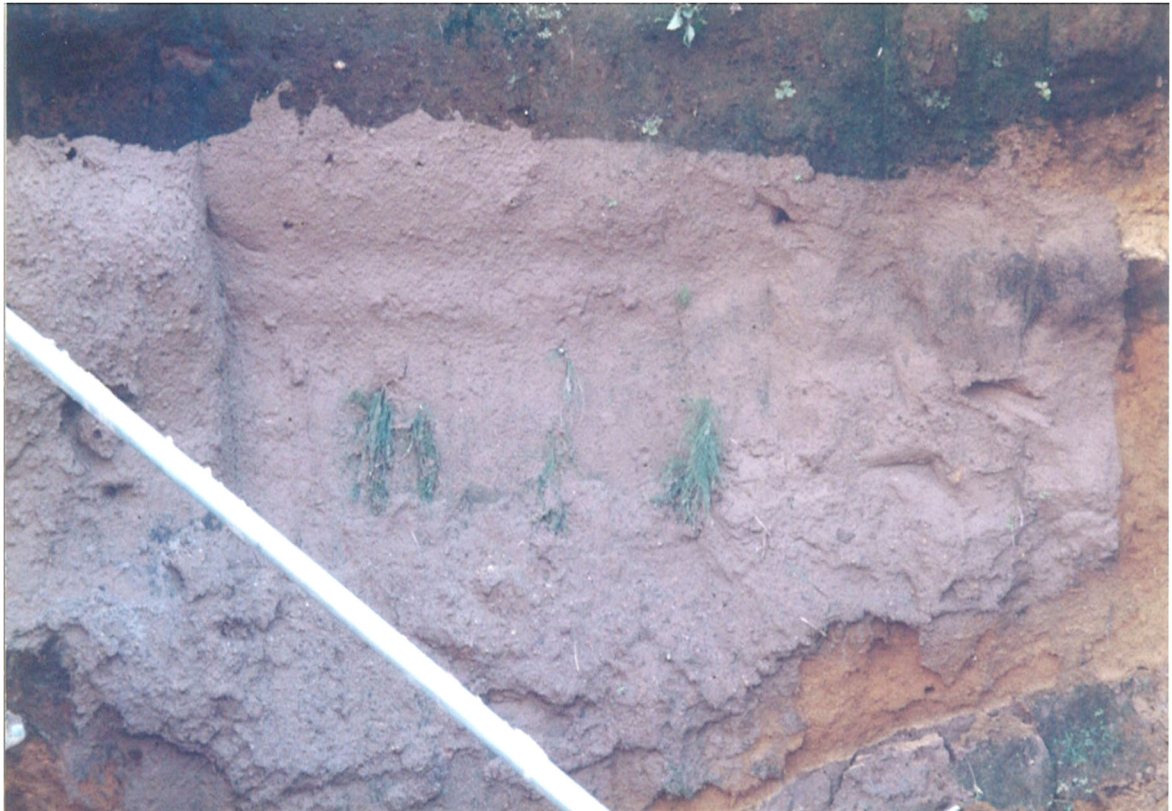
崩壊土塊は泥となって流下した。この痕跡が、工事中の擁壁の近くの垂直斜面に残っていました。泥が壁にへばり付き、何とスギナがほぼ無傷で残っています。泥流表面の小さな波の痕跡が残っています。

図-6 土石流はゆっくり流れた  
白色の縞は、風化して出来た  $10\text{\AA}$  ハロイサイトが濃集した部分と推定される)  
地質は、阿多火砕流の非溶結部（シラス状）

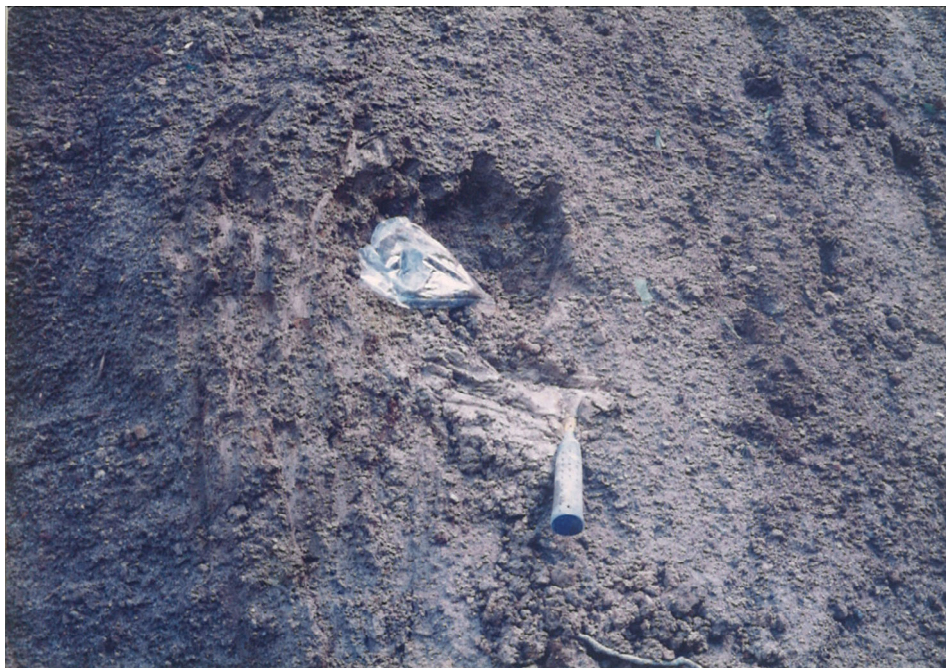
図-7 叩くと泥になる風化シラス  
袋の中の砂状の資料も、運搬中の車の振動で泥に変化しました。  
高鋭敏比の風化シラスです（一般的なシラスにはこの性質はほとんどありません）

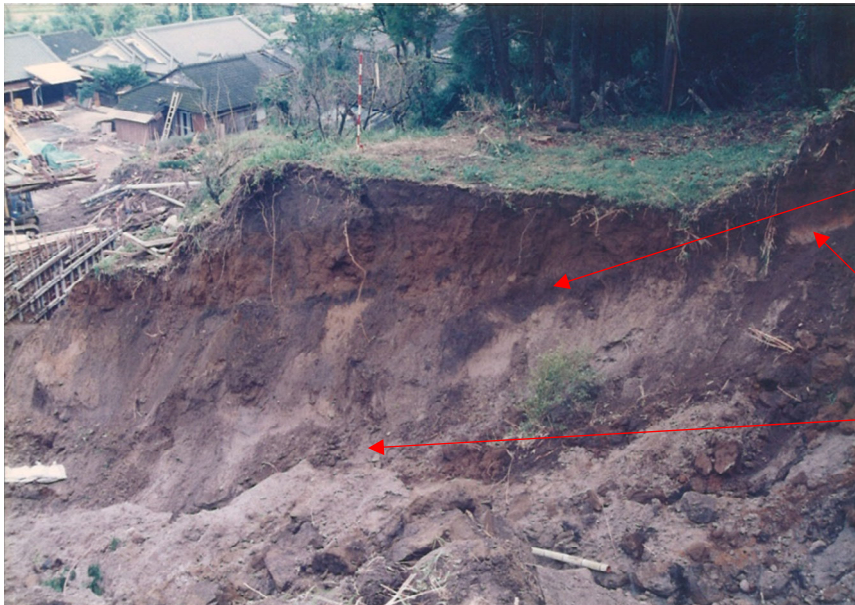
名称	年代
開聞岳火山灰(km)	約4.0ka
池田降下軽石(lk)	約5.5ka
鬼界アカホヤ(K-Ah)	約6.3ka
大隅降下軽石(A-Os)	30ka
鬼界・葛原・他3層	-
田代火砕流(Ts)	約80~90ka

図-8 崩壊部の右翼壁

3万年前の大隅降下軽石が残っている斜面は、少なくとも3万年以上前からは崩壊していない。長期間の風化で火砕流堆積物の非溶結部が粘土化し、鋭敏比が高い土層に変化していた。この斜面に堆積した大隅降下軽石層(A-Os)やアカホヤ(K-Ah)などの火山灰層は崩壊や流出でほぼ無くなっている(図-7の隣接斜面には残存している)。

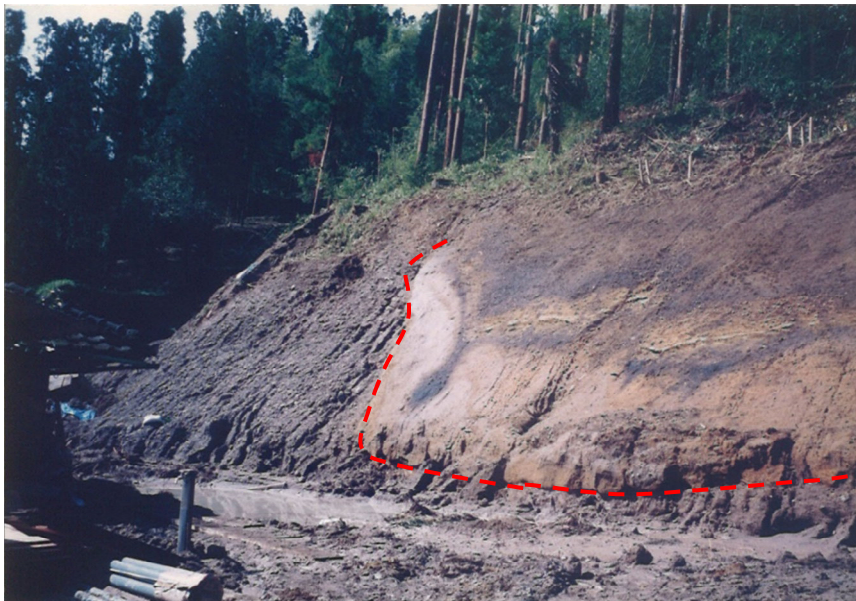
図-9 古い崩壊跡に堆積し降下火砕物(K-Ah・km)など破線分で以前崩壊が発生していたと考えられる。
