知覧城の斜面保存法

長寿補強土㈱
技術営業担当

平成 28 年 9 月 20 日に、南九州市で豪雨があり、知覧城の空堀斜面などが各所で崩壊しているため、その復旧法を提案するものです。

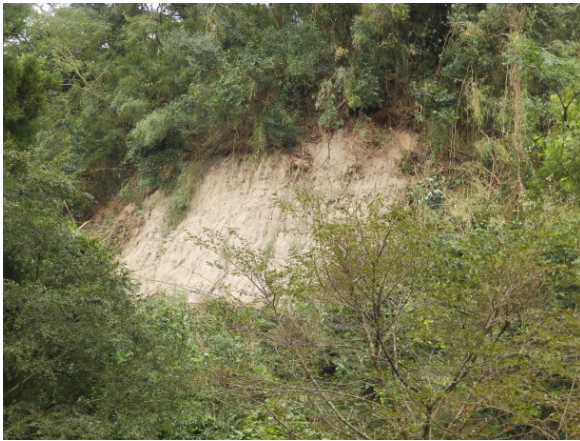
図-1 本丸北側斜面の崩壊

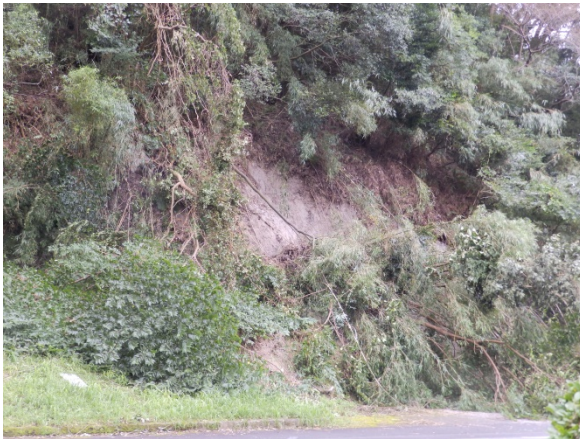
図-3 蔵ノ城北側斜面の崩壊

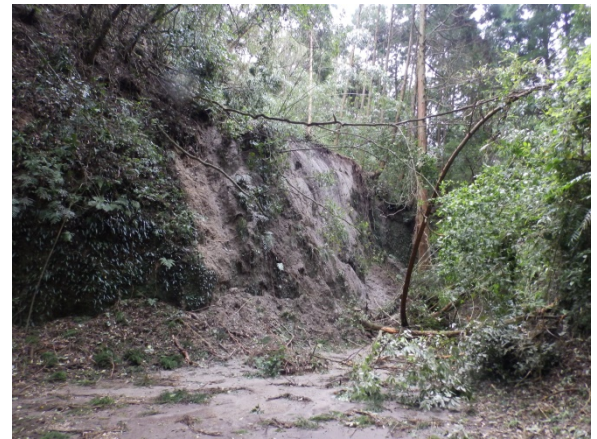
図-4 今城と本丸間の空堀斜面の崩壊

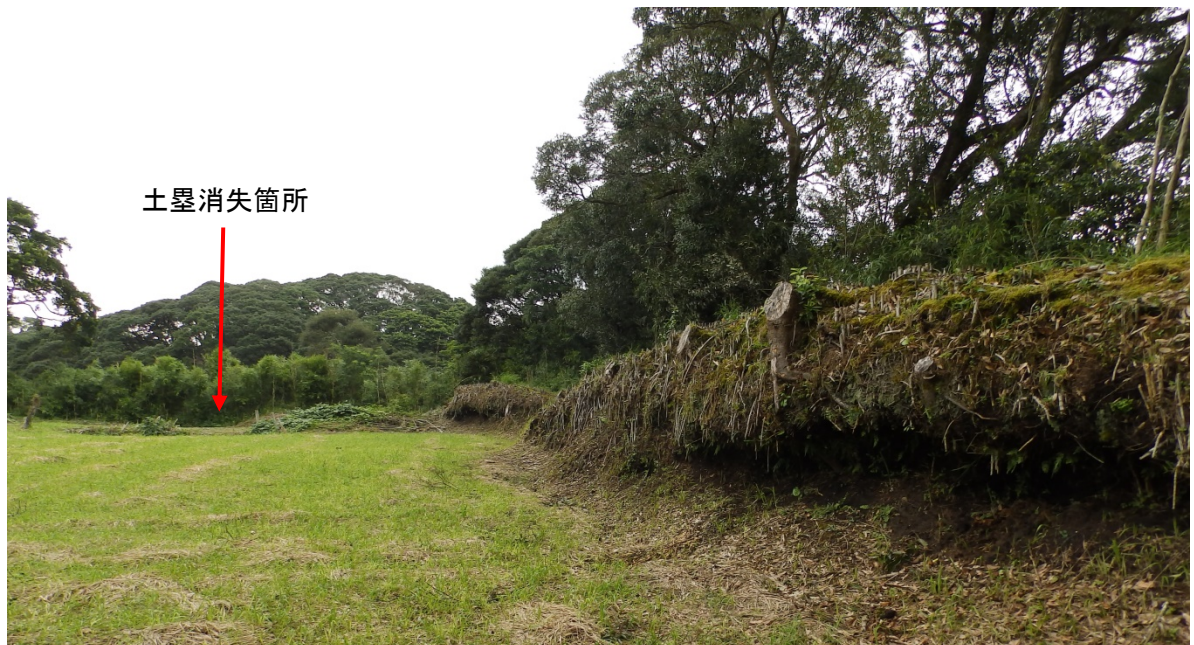
この繰り返しにより、現在の知覧城の斜面はこれまでも浸食され城本体が細っています。このため、例えば図-5に示した本丸北側では、すでに、土塁が消失しています。100年に0.4m程度浸食が進むとすると、500年間では2.0m程度本丸の崖が後退することになります。したがって、対策が実施されていない現状では、今後の数百年間で、土塁は崩落することが予想されます。

図-5 本丸の土塁消失箇所

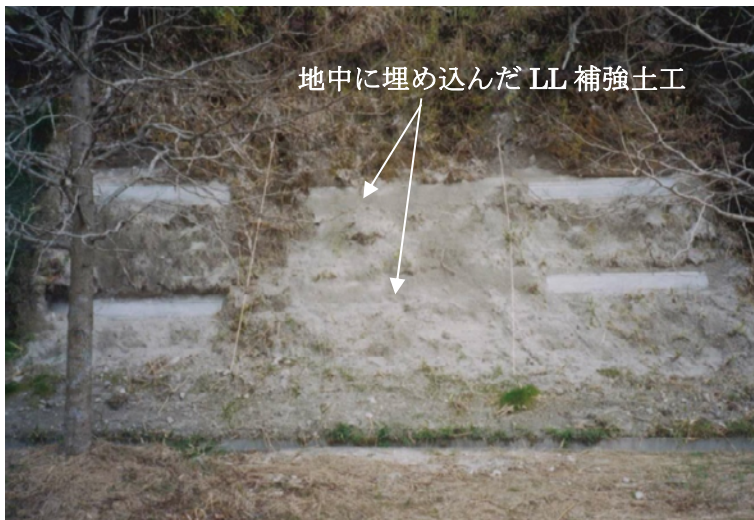
図-7 地中に設置されたLL補強土工法

図-6は、(財)土木研究センターから2010年に技術証明された「LL補強土(技審証2010~2015年)」の施工概念図です。一般的には、コンクリート製の法面工を地表に出しますが、知覧城の場合は、景観を維持するために図-7のように、一部のLL補強土を地中に埋没させています。

このため、翌年からは、構造物が外からは見えなくなっています。自然景観を維持したまま、斜面の補強が可能となりました。

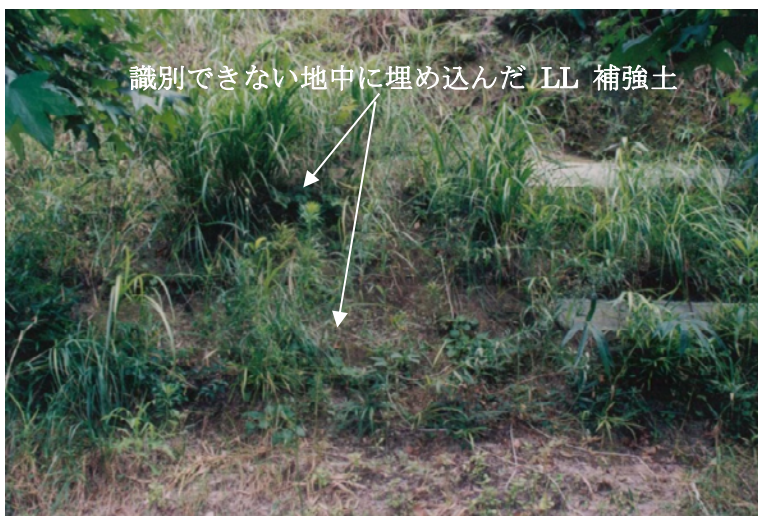
図-8 地中に設置されたLL補強土工法

また、斜面を掘削して LL 補強土工を設置し、その上部に「貧配合のソイルセメント」を施工することにより、図-8 に示したように景観を維持した斜面对策工が可能です。

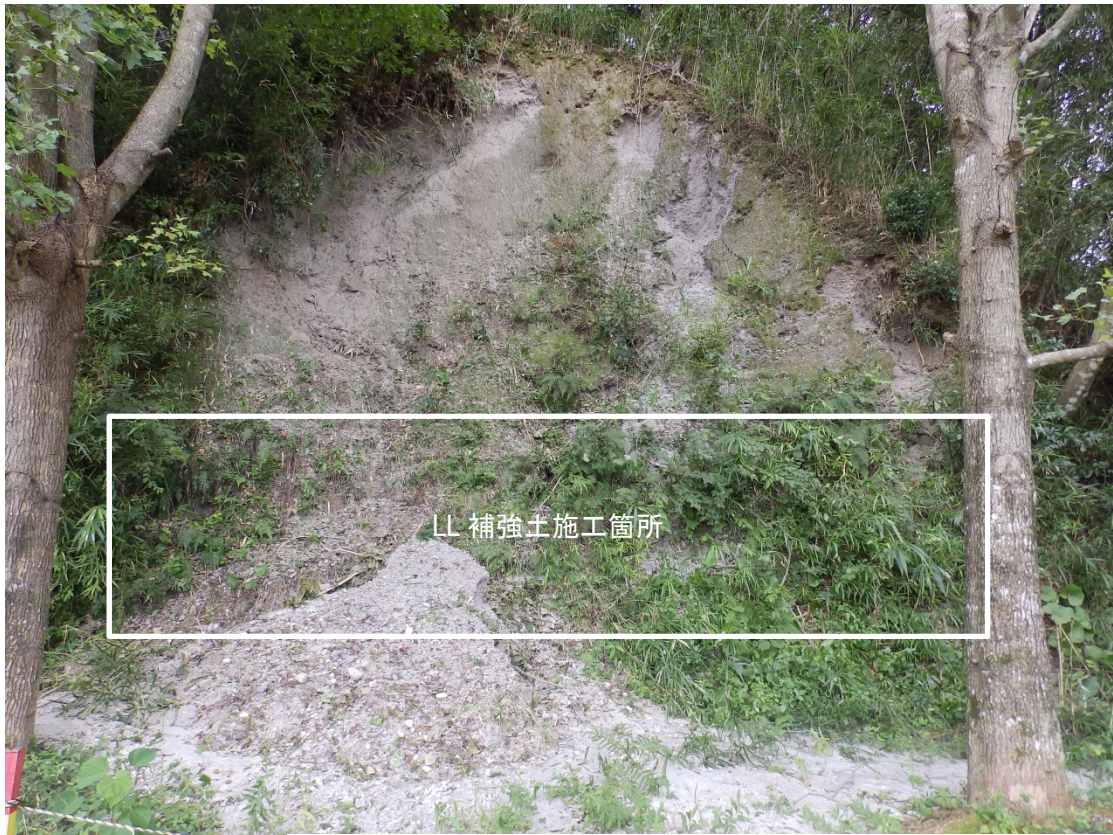
LL補強土工を施工した箇所は崩壊しませんでした。施工箇所の上部斜面は、その後崩壊しました。

図-9 崩壊しなかった LL 補強土施工箇所（正面から撮影）

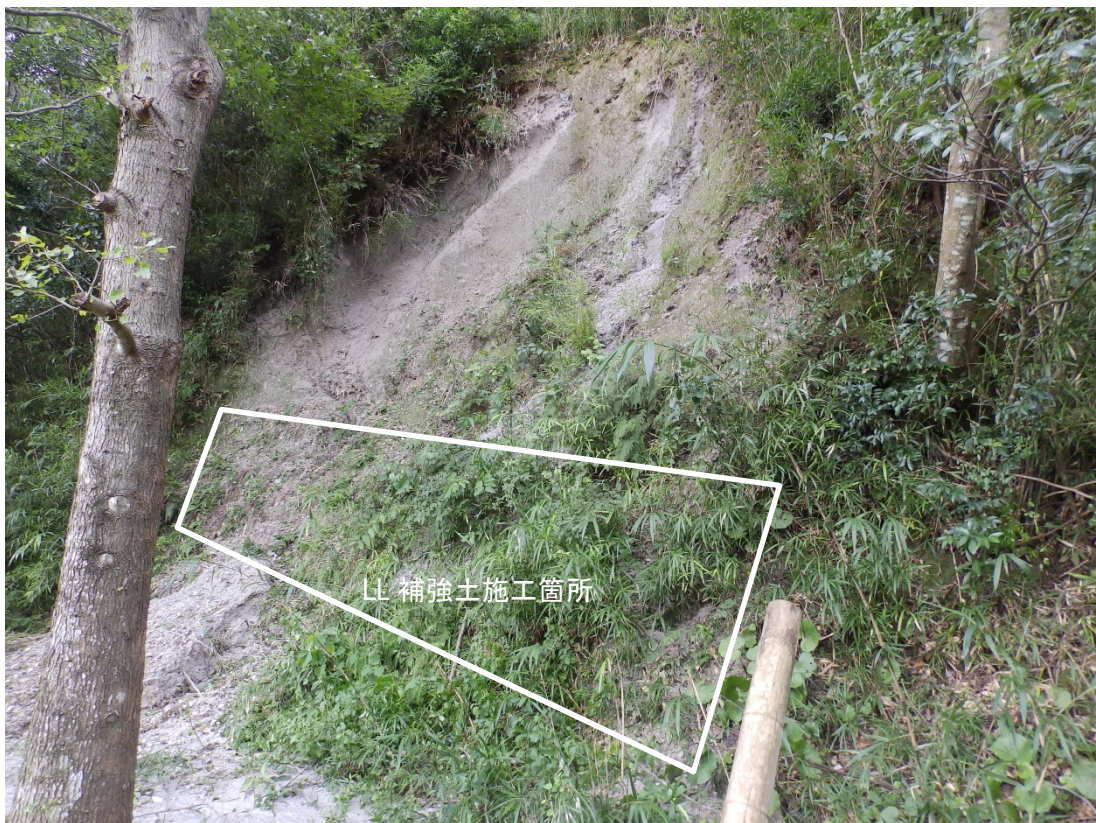
図-10 崩壊しなかった LL 補強土施工箇所（斜めから撮影）

シラス斜面では、上部だけ崩壊することがありますが、図-10 の写真と模式図の図-11 に示すように、崩壊の厚さは、斜面下部で深くなっています。そして、LL 補強土の直上で崩壊は止まっています。このことから、LL 補強土工により崩壊の進行がくい止められたと考えられます

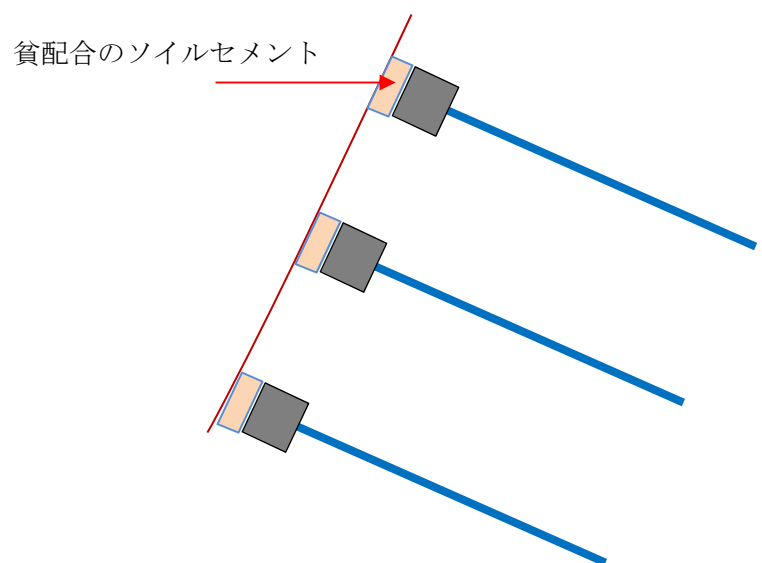
図-12 LL 施工断面図

長さ $L=2.0\text{m}$ の補強材を 1.5m 間隔で配置すれば、十分な崩壊抑止効果が得られます。

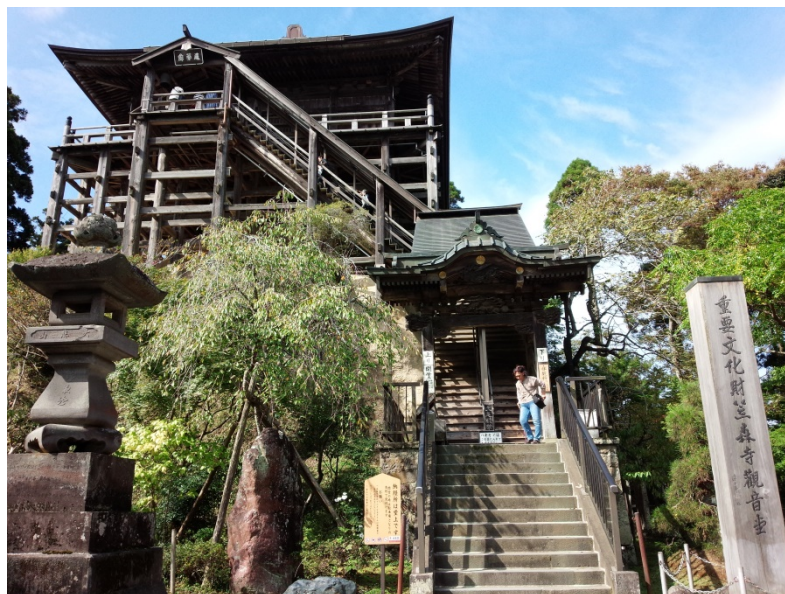
図-13 笠森寺（重要文化財）でもLL補強土工（基礎の補強）

補強土工（ロックボルト）の非常に長期的な安定を考慮した工法は、本工法以外では現在国内外には見受けられません。一般的には補強土工の耐用年数は50年程度を想定していますが、文化財に求められる耐用年数は、数世紀以上の長期です。この観点から、千葉県笠森寺（国の重要文化財）の基礎補強にも用いられています。
