# 森林土壌で、溶けるメッキ

## メッキしたロープの腐食

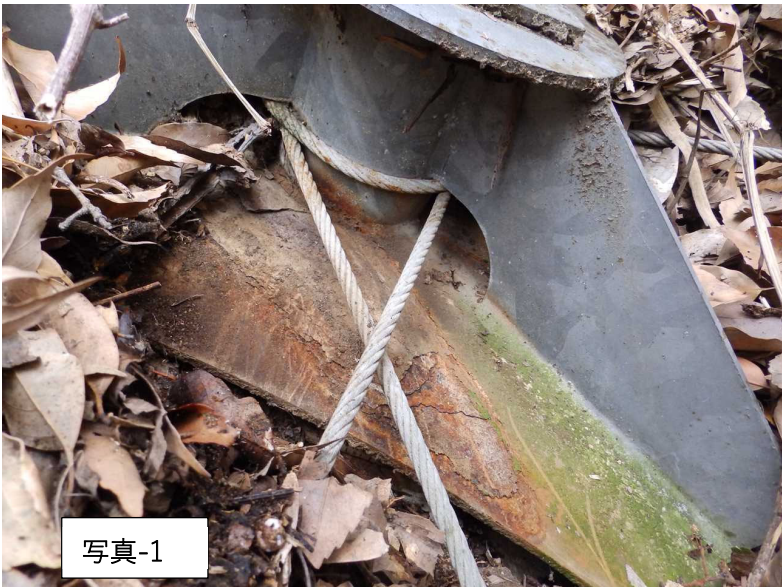
写真-1

このメッキ材（写真・1）は、建設後二十三年間でなぜ錆びたのか？理由は明白だ。独立行政法人森林総合研究所が、全国の約二万七千箇所の調査結果を取りまとめて平成十四年に報告した結果〔森貞和仁 2003 日本森林土壌における土壌酸性の分布と特徴〕は、**日本の森林土壌は pH3～6 の酸性**であった。pH4～5 の酸性土壌が七割もある。一方、一般社団法人日本溶融亜鉛鍍金協会は、**pH6 以下の酸性ではメッキが溶解**するとしている。

この写真の箇所は、土壌面を雨水が流れる通路だったとみられる。二十三年間では、メッキ材の腐食はまだ顕著ではない。しかし、森林土壌の酸性度に応じて、pH6 ではいずれ錆び、pH4 では早い時期に錆びてしまうことは明白だ。参考までに、日本溶融亜鉛鍍金協会は、土壌中のメッキは最も厚い規格（550g/m<sup>2</sup>）でも**二十五年程度の耐久性**としている。

ワイヤーロープは、メッキを厚くすることが出来ない。メッキが厚いと曲がらない棒になってしまうからだ。アルミニウムを混ぜ耐久性を高くしたメッキでも早く錆びる。土と触れていない写真・1 のロープでも二十三年経過して錆が始めているが、写真・2 と写真・3 では、錆が顕著だ。違いは、土と接触しているか否かだ。土が酸性なので、土と触れるとメッキが速く消耗する。
