桜島大正噴火の際に 姶良・国分地域で起きたこと

令和元年6月

三田和朗 技術士 応用理学 総合技術監理

鹿児島大学地震火山地域防災センター 大規模噴火にレジリエントな地域社会の実現に向けた防災・減災の取り組み専門部会 交通への影響ワーキンググループ主査

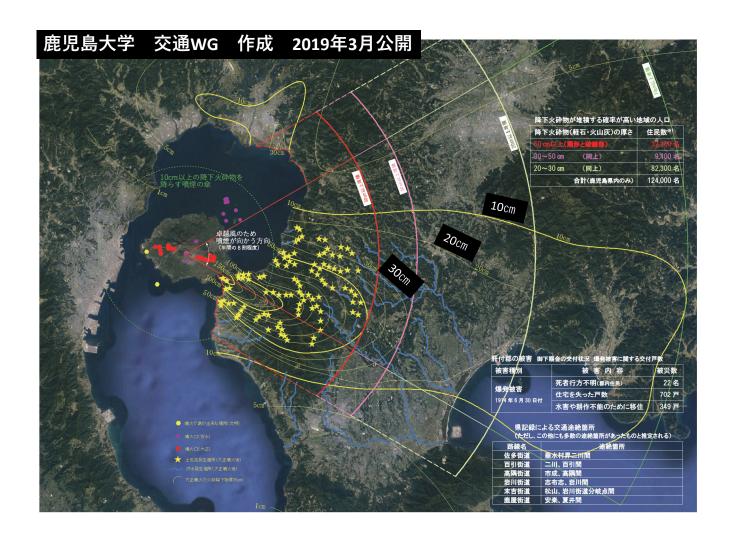
国分方面の惨状

- 降灰6cm
- 畑の被害麦・煙草の苗・野菜麦畑の麦は葉が煮えている
- ・雨に叩かれ固まる火山灰 セメント漆喰のような泥

屋根のハイをスコップかな火箸 または鍬などで落とす

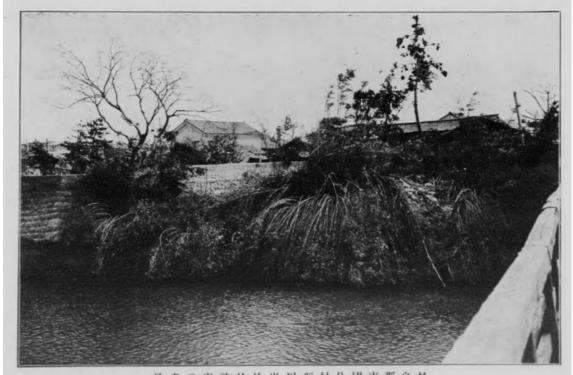
国分の竹林の被害

火山灰で竹が曲がる

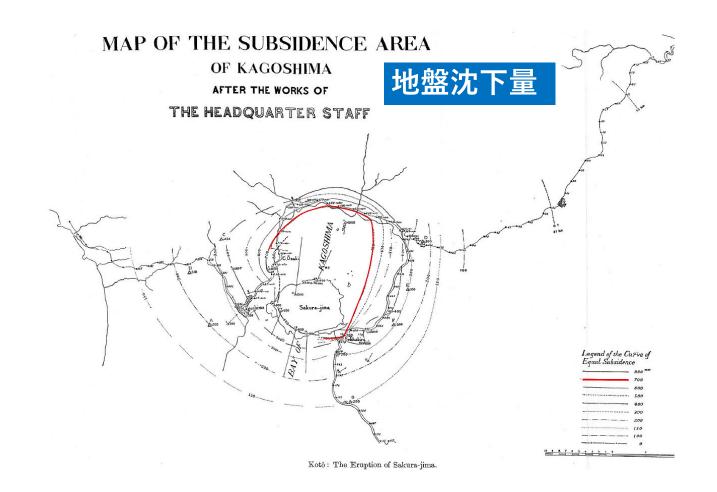
塩田の被害 松原製塩 姶良町郷土史 1968年

- 120戸ぐらいが製塩業を営む。 明治41年
- ・桜島大噴火で続発する大地震のために堤防が決壊 塩田は一瞬にして海に化す
- ・蓑毛村長 県・国・村民を説得し 塩田整備を事業化
- ・面積33ヘクタール 塩生産高3000トン 専売公社許可 昭和8年

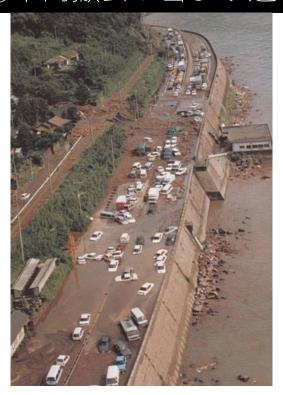
放置車両が無ければスムーズな作業

降下火砕物から車を掘り起こすことは大
