# 論文 エポキシ樹脂塗装鉄筋と含浸材を併用した吹付けコンクリート部材の長期耐久性に関する研究

**要旨：**本研究は、100年以上の長期にわたり耐久性を維持するために開発されたエポキシ樹脂塗装鉄筋と含浸材を併用した補強土工法の吹付け部モルタル部材について、酸性雨と炭酸化の複合劣化環境における耐久性について実験的に検討を行った。その結果、想定曝露年数 75 年では、僅かながら鉄筋腐食が認められたが、コンクリート表面にひび割れやはく離は確認されず、また、エポキシ樹脂塗装鉄筋と含浸材の高い耐久性を確認した。

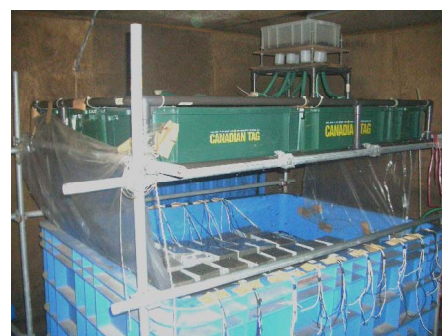
写真-3 酸性雨劣化促進試験装置

た、酸性雨の成分および散布条件は、火山性酸性雨環境下である鹿児島県桜島の 1 年間の降雨日数および降雨量を考慮して散布時間、散布量を設定し、表-5 に示す火山性酸性雨を模擬した酸性雨溶液（以下、酸性溶液）を、写真-3 に示す著者らが開発した酸性雨劣化促進試験装置を用いて雨滴散布した<sup>2)</sup>。なお、本試験では、促進試験を 100 サイクルまで実地し、25 サイクルごとに、表-2 に示す測定を行う予定である。なお促進試験は現在も継続中であり、本論文では促進試験 75 サイクルまでの結果について報告する。
