## ライフサイクルコストに非常に優れたのり面・地山補強土工

(株)日本地下技術 三田和朗

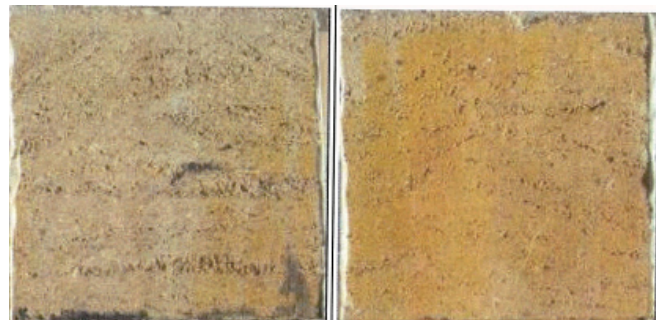
図-3 吹付モルタルの粒子構造

付ける過程で、不均一な層が形成され、この不均一層に沿って、中性化が進行するものと考えられる。実際に施工されたのり枠工では、僅か6年で中心部まで中性化したものも確認される。中性化現象だけでは、コンクリート強度が若干向上するが、無塗装鉄筋鉄の場合は、鉄筋の腐食が進行し膨張することにより、やがてのり枠の破壊が起きることになる。

縞状に残る表面浸食跡

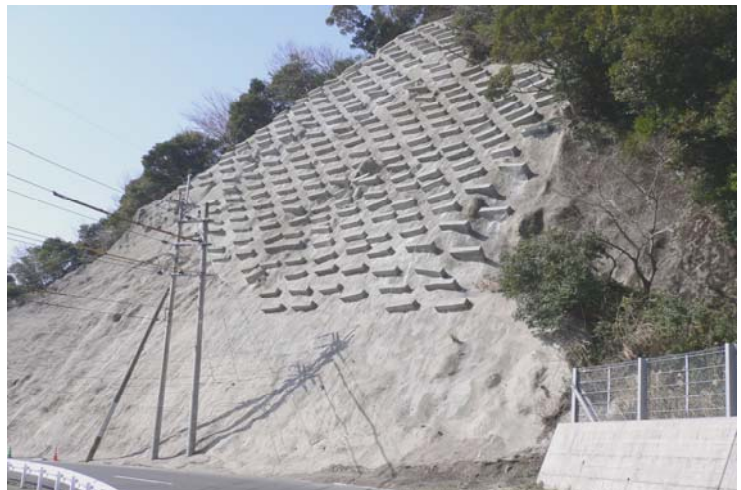
図-11 老朽化モルタルの補修事例

図-11 は，吹付けモルタルのり面が老朽化し，多くのクラックが入った現場にLL補強土工法を適用した事例である。老朽化したモルタルを剥ぎ取るよりも，LL補強土工法で，吹付けモルタルを固定したほうが，経済性とライフサイクルコスト，工事中的交通遮断を短くできる点で，優れていたものである。

老朽化した吹付けモルタルの背後には、地山との間に隙間が出来ていた箇所が面積で3割程度認められた。そのため、LL補強土工で吹付けモルタルを固定した後、背後にセメントミルクを注入し、地山から浮いた吹付けモルタルを地山と一体化させたものである。通常吹付けモルタルの耐久性は、数10年であるが、LL補強土工法を適用した斜面では、非常に長期間の耐久性が期待できると考えられる。

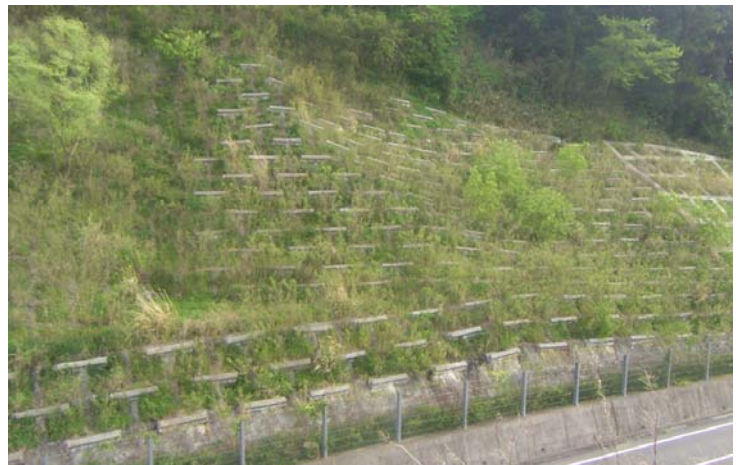
図-12 変状が発生したのり枠の補修事例

図-12は、のり枠工にクラックが入り、斜面の安定が懸念された現場にLL補強土工法を適用した事例である。LL補強土工は、梁状ののり面と2本の補強材の組み合わせであるため、配置を自由に設定できる特徴がある。本事例では、簡易のり枠の縦梁の上に、LL補強土工を適用している。のり枠の形状によっては、格子状ののり枠の内部に斜めに施工した事例もある。樹木が生えた斜面などでも、コの字型の構造物なので、樹木を避けて施工することが可能である。
