九十九里浜  
一宮海岸  
特殊かごマット現場写真  
(台風19号通過後)

2019年12月15日撮影

錆びない強さ  
**TOWARON**  
トワロン株式会社

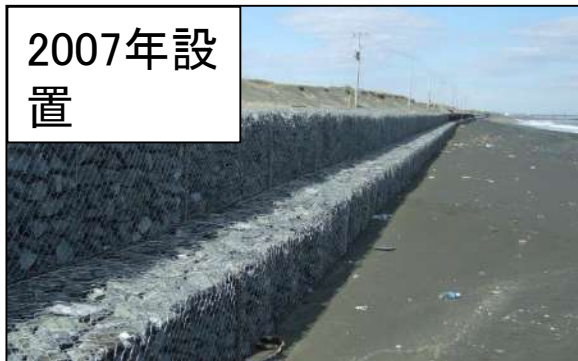
2007年設置

2008年2月(設置後約1年)  
交点に赤錆を確認

設置後約1年で交点、カール部の応力がかかる部分に赤錆が発生している。

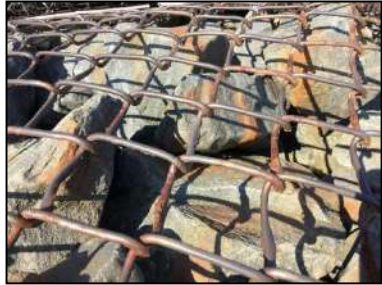
2018年8月 台風14号後の状況

天端: 金網交点に  
き裂有り

端部加工部: 設置後数年で多数のき裂  
が発生していた

しかし、砂が付いていない部分は風浪などによる振動の影響が大きく、応力がかかる金網の交点、カール部分の多くでき裂・割れが発生していた。

そのため、被覆部分のき裂・割れが起きた部分から心線が腐食し断線し、中詰め石が飛出し崩落している。
