補強土工の長寿命化が必要な理由

長寿補強土(株) 2017年11月

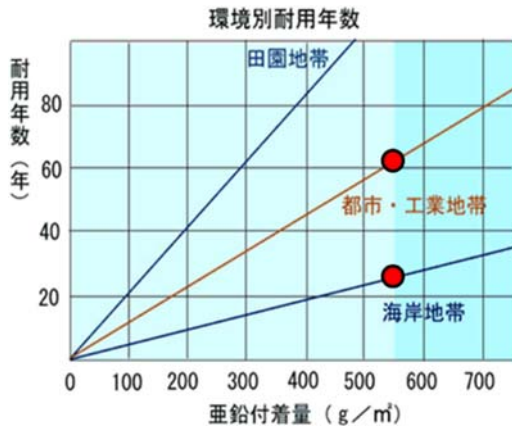
海岸地帯のメッキ製品の耐久性は、2009年にそれまでの45年から25年に短縮されました((社)日本溶融亜鉛鍍金協会)。

メッキの耐用年数 JI規格最大のHDZ55の場合

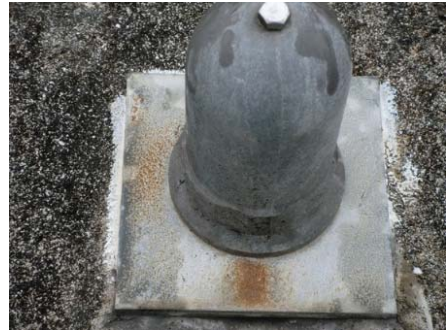
海岸部の20年経過後のメッキ製品 HDZ55

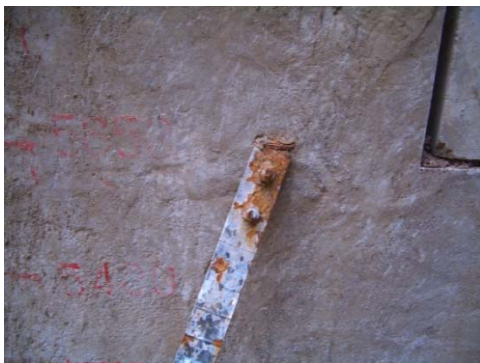
(社)日本溶融亜鉛鍍金協会は、土壌中では、通常24~25年の耐用しか期待できないとしています。

20年で腐食し破断した土壌中のストリップ (100年の耐久性があるとされていた。)

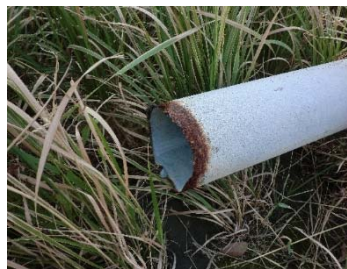
土壌部分で錆びて折れたメッキパイプ

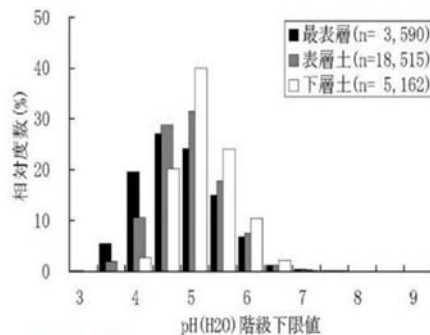
森林土壌のPHは、PH4~5が主体です。この領域では、メッキは溶解します。

日本全国の森林土壌pHの出現頻度

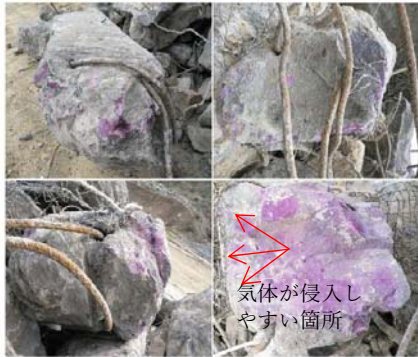
吹付モルタルの内部には空気が侵入し、**中性化が短時間に進行**している現場が多数あります。吹付モルタルの早期中性化は、一般現象であると考えられます。

灰色部は中性化部 ピン部は健全
6年経過後

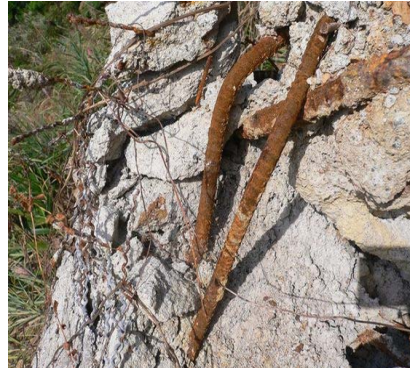
吹付法枠内で腐食した鉄筋
(建設後17年経過)

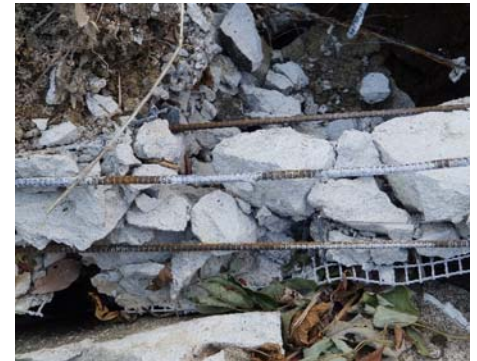
吹付法枠内で腐食した鉄筋
(建設後5年経過)

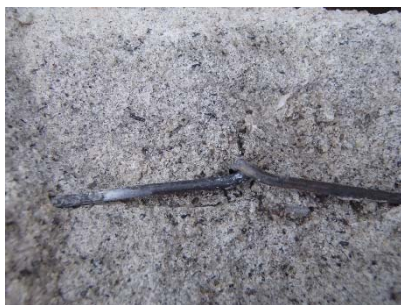
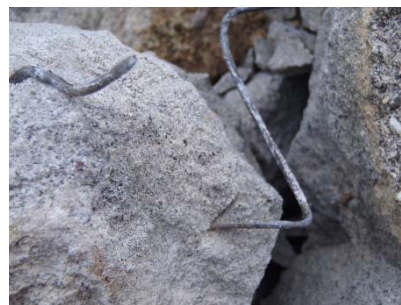
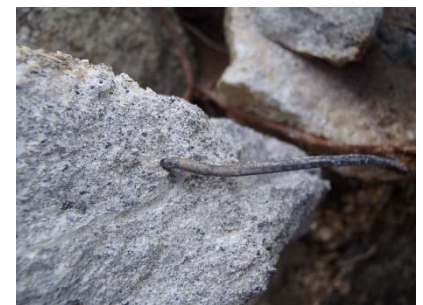
コンクリートの内部は、**高アルカリ性**なので、**メッキは溶解**します。

建設後2年経過した吹付モルタルで、クラックが無い部分を割ると錆びた金網やメッキが消失した金網が認められます。

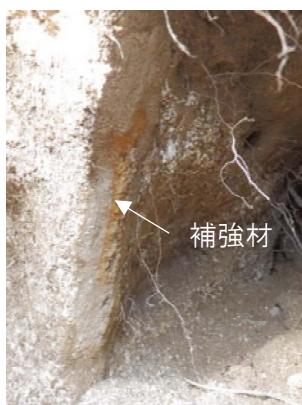
補強材の劣化箇所は、高頻度で認められます。原因は①セメントミルクの漏逸 ②セメントミルク注入後の孔壁崩壊で補強材と土壌が接触したことが考えられます。

錆びだしたメッキ補強材
建設後20年

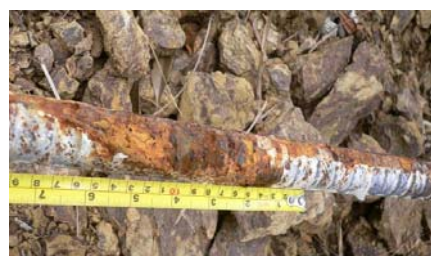
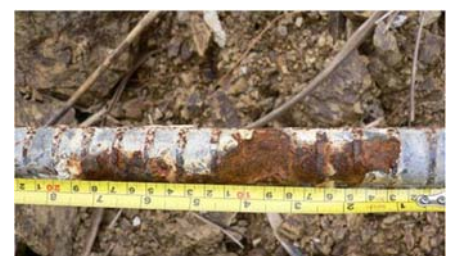
崩壊によると思われる腐食例(建設後17年経過)
白い部分はセメントミルク付着痕 無メッキ補強材
