長寿補強土株式会社 鹿児島市皇徳寺台 4-51-7 電話 099-275-6234 er-info@bronze.ocn.ne.jp

急傾斜対策事業でレッドゾーン解除できる工法についてのお願い

拝啓、平素は格別のご高配を賜り、厚く御礼申し上げます。弊社は、鹿児島市を本社とする企業で、補強土の長寿命化技術開発に取り組んでおります。弊社が開発あるいは販売している 3 工法につきましても、急傾斜地崩壊対策工事で、レッドゾーンを解除できるように処置下さることをお願い致します。

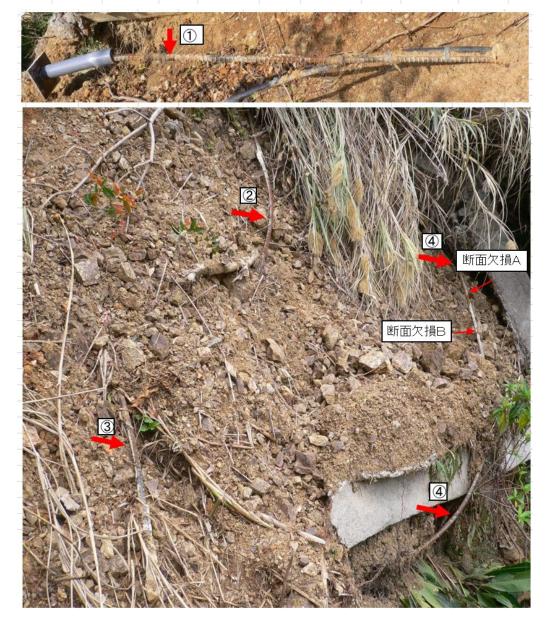
推定孔壁崩壊箇

孔壁に補強材が接触していたと推定される区間

課題2 メッキ品の補強材は、実際の現場では腐食しやすいと考えられます。理由は以下の通りです。 理由1 実際の現場では、図面に記載したように削孔の中央部に補強材があることは少なく、削孔中の穴 曲がり、や孔壁崩壊で、補強材は、土と接する環境にあると見られます。平成22年に壊れた「法枠+補 強土」の現場で調査した結果を、表-1に示します。地表に露出した4本の補強材の実に40%の区間に著 しい錆びや断面欠損が観察されました。これは、補強材挿入後の孔壁崩壊や、穴曲がりのために補強材 が土と密着していたものと考えられます。

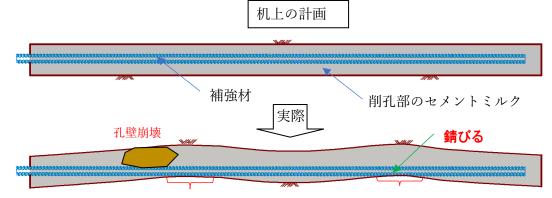
現場で起きやすい穴曲がりと補強材配置図

孔曲がりで補強材と土が接触する区間→錆びる(メッキ補強材でも 25 年後から錆び始める)。 巨礫や地層の硬軟があると特に曲がりやすい。

- ・孔壁崩壊は、補強材挿入後やセメントミルク注入で地盤が浸水した段階で発生すると推定されます。
- ・穴曲がりは、礫や転石及び地層の傾きなどで発生しやすい現象です。特に硬い転石や傾斜した層理面があると、穴曲がりの発生は必然的です。机上で想定した穴の中央に補強材があり、セメントミルク(コンクリート)の被りがある設計図と実際の施工結果は異なります。

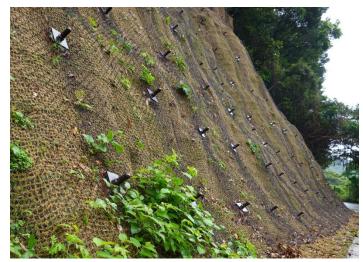
地山にマットを敷き、現地植物の導入を図った事例(佐多)

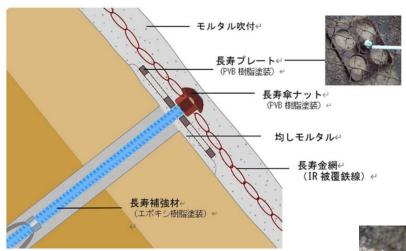
最大の特徴は、金属部材がすべてコンクリートの内部に包含される点です。このため、劣化要因となる 紫外線や塩害・酸性雨の影響を受けません。このため、非常に長い耐久性があると考えらます。

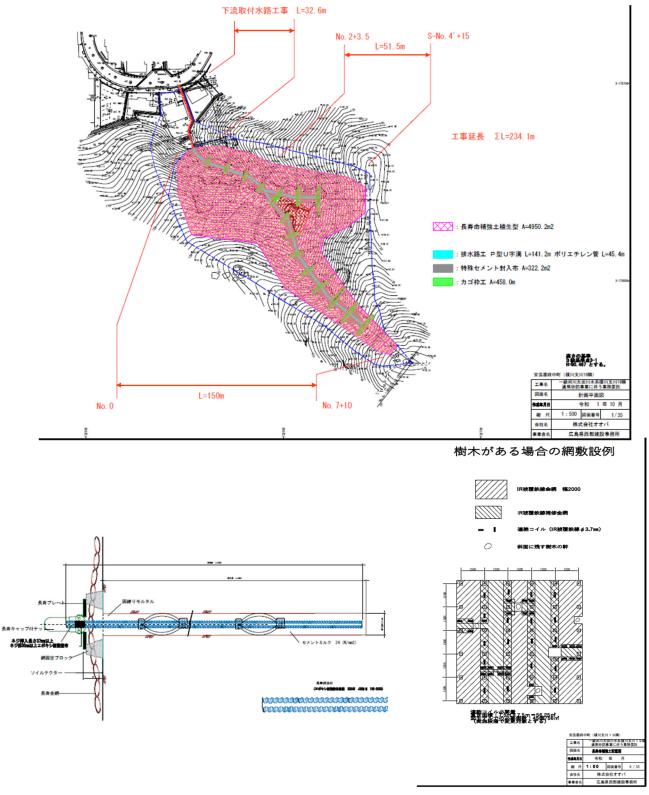
長寿命補強土植生型は、樹木を残して施工する目的で森林斜面に適用されています(広島県)。砂防ダムを建設し難いので、土石流発生源となる斜面崩壊を防止する計画です。課題となるのは、地山補強土工の効果が保たれる期間、各工法で唯一100年を超えて機能する本工法が選定されました。本工法を、鹿児島県内の森林急傾斜斜面に適用することをお認め下さいますようお願い申し上げます。

国内の森林斜面に適用する工法は「長寿命補強土植生型」以外は、すべてメッキ品が主体です。
