# 長寿補強土新聞

## 崩壊抑止性能に驚く！

# トッピング崩壊に 二十倍の補強土

## 炭素繊維ケーブルの補強土

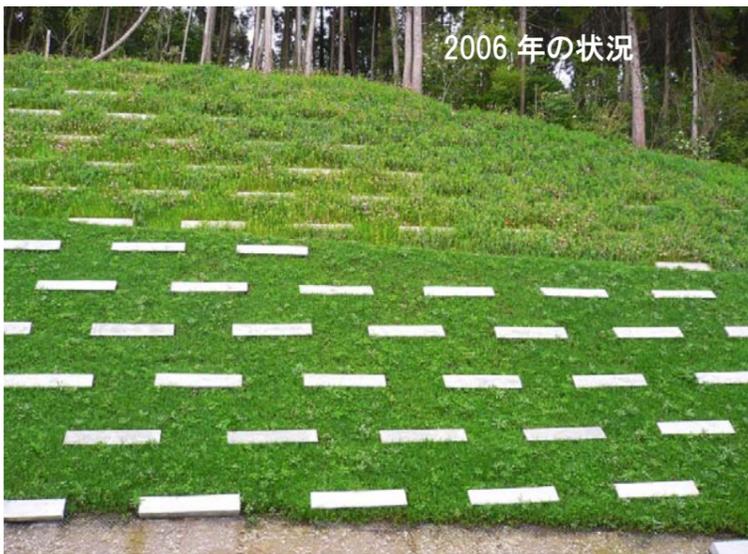
2006年の状況

この崩壊しやすい現場にLL補強土を施工して一年が経過した。経過は、極めて良い。最も懸念された法面表層の砂質土の浸食は十年経過しても皆無だ。仮に将来、表面侵食があったとしても、地中に

十五センチメートル吹付法枠が埋め込んであるので地表から浮いたりほしくない。この現場では、長さ三メートルのエポキシ樹脂塗装鉄筋を、約二㎡に一本配置している。

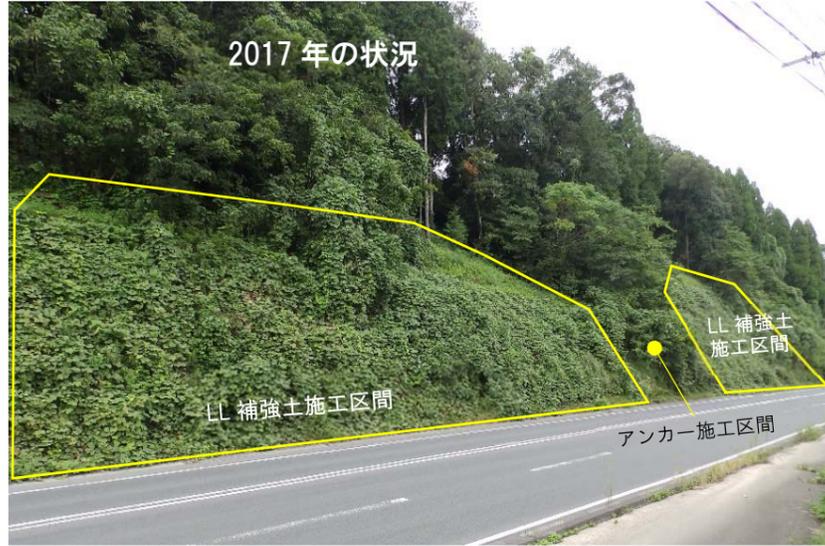
2017年の状況

LL 補強土施工区間

アンカー施工区間

現場法面の一部には、アンカー工を施工している。埋没谷地形に沿って、降下軽石層が分布し、斜面上部には馬蹄形の滑落崖があったからだ。大雨の際に、この降下軽石層に地下水が集まり、浮力が掛かるであろう。珍しいケースだ。この露頭で、なぜ、稀にみる程度まで風化が進んでいたか理由が解った。この斜面は、一万三千年以上前から風化が進んでいるのだ。どおりで、円弧型の崩壊もするし、N値もゼロの区間が多いはずだ。

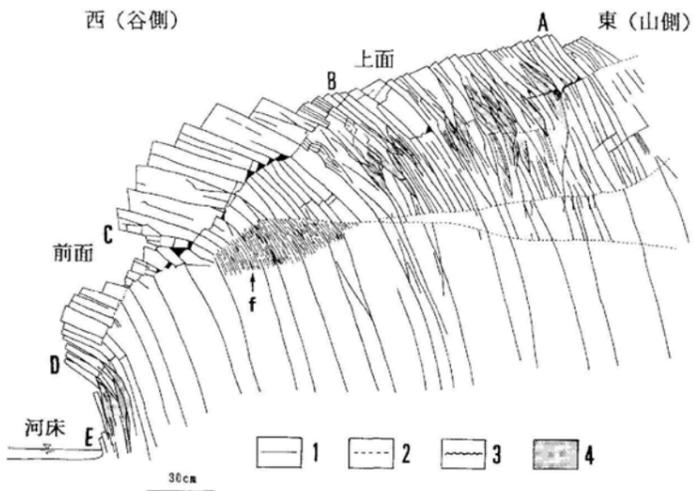
図2.3 瀬戸川扇群の粘板岩に生じた谷側への曲げ褶曲(横山・柏木、1996)(口絵参照)  
1:割開割れ目、2:キンクバンド、3:引張割れ目、4:くまび帯、f:褶曲形態をもつ割開割れ目群

砂岩頁岩の互層などからなる層状岩盤が、高角度の層理面を持つていると、重力によりしだいに變形し、割れ目が発達する。この状態を左図のスケッチでは、左側に倒れつつある曲げ褶曲として示されている。数千年を超える長い年月を経て、重力により徐々に地層が曲がったもので、このような岩盤構造は岩盤クリープと呼ばれる。

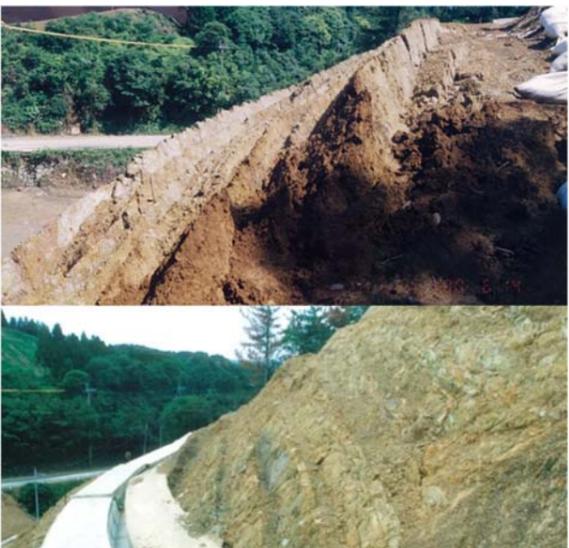
左側写真の現場では、完成直前であった四段の切土斜面で、雨も降らないのに、地層がドミノ倒しの様に傾いた。その結果、のり面整形した斜面は、のこぎりの歯の様に凸凹になってしまった。僅か一時間足らずの出来事である。

この現象は、岩盤が急激に回転しながら崩壊することから「トッピング崩壊」と呼ばれたり、崩壊前の地層のたわみと崩壊進行時間が長いことを考えて「たわみ性トッピング崩壊」と呼ばれたりする。

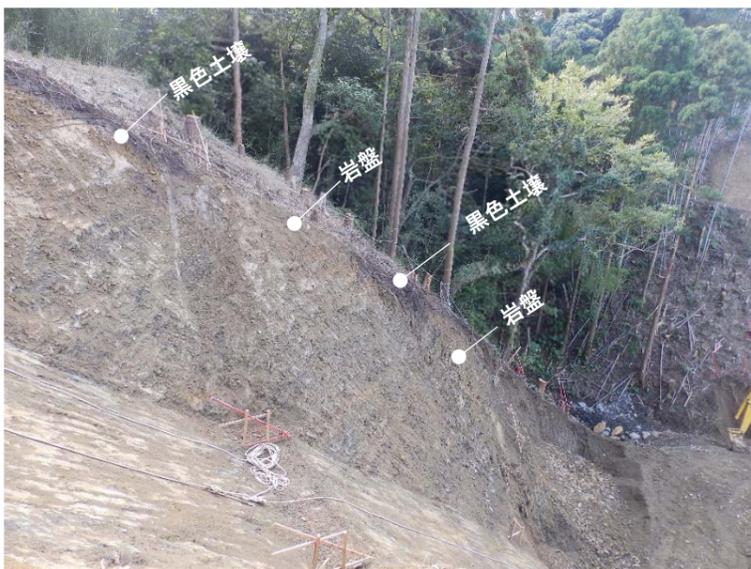
左側の写真は、クリープ岩体斜面の足元を掘削して、トッピング崩壊が進行した現場の写真だ。地表面に黒色土壌が一樣に分布していれば安定していた斜面と見做されるが、ここでは、岩盤が傾動して出来た地表面の窪みにもみ黒色土壌が堆積している。

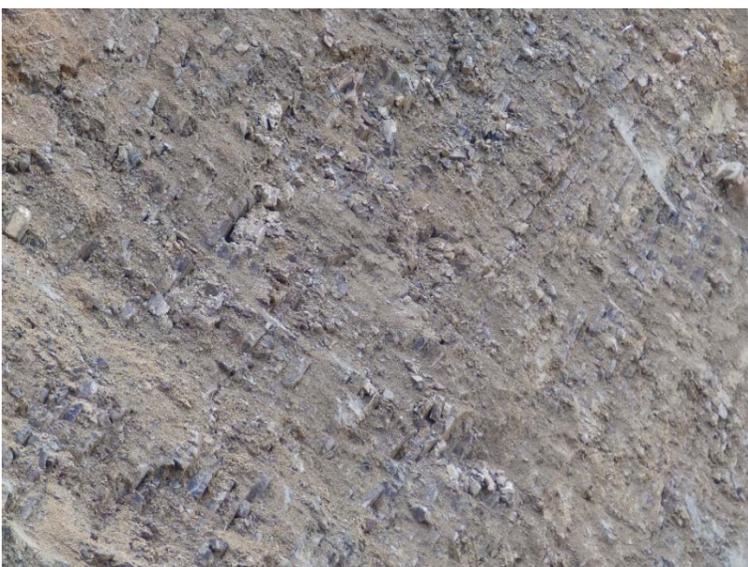
左の写真の狭い範囲でも地層は少し折れ曲がり、地層の間には小さな隙間が多数ある。

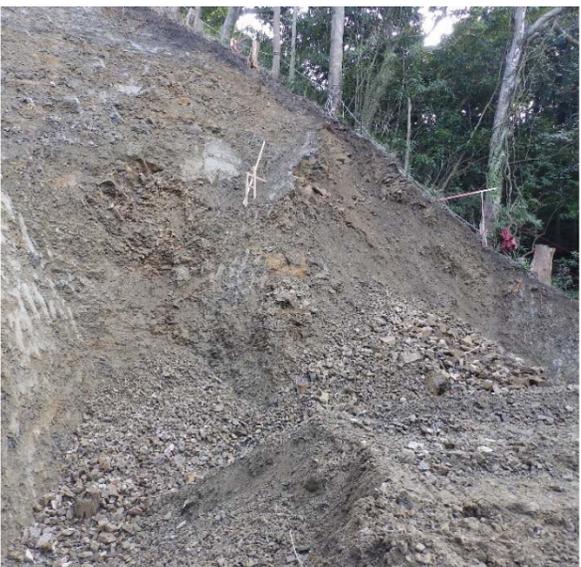
掘削中の斜面下部が崩壊し、多数の亀裂が上方の自然斜面にも発生した。この現場では、これから砂

防ダムの床掘りを行わなければならない。山の安定化は絶対条件だ。

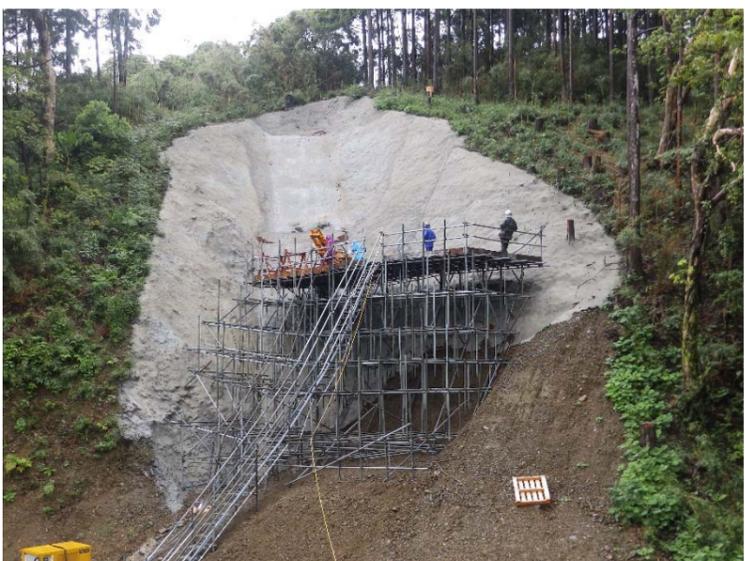
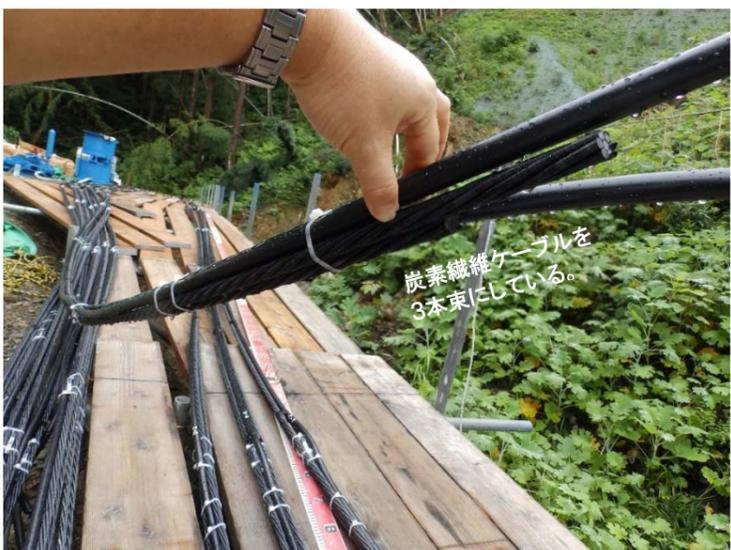
現場では、トッピング岩体の一部で、補強土工の施工が行われている。補強土間隔は、縦横一・五倍で、削孔は九十度だ。アンカーと同じ機材と足場で作業できる。岩体に多くの隙間があるため、補強材には、全長に渡ってパッカーが被せてある。

何と言っても最大の特徴は、炭素繊維ケーブルを使用していることだ。PC鋼より線以上の引っ張り力に耐えられるが、左側の写真に示したように驚くほど軽い。数メートルは指で持ち上げられる。このため、組立・挿入などの現場作業は、クレーン車が不要で、作業者の労働負担が軽い。
