崩壊周期を考慮した補強土工の高耐久性化手法とLCC評価の考察

Challenges of life cycle cost evaluation and High durability of nailing technique

本論では、非常に長い崩壊周期をしめし、補強土工の現状と超耐久性化技術の方向性を述べるとともに、LCC評価の課題と改善法について考察したものである。

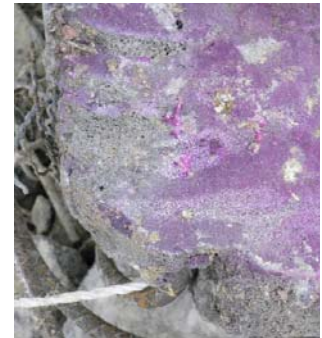
図-8 法枠の中性化部
暗色部がアルカリ性

この現場では、4 断面について調査したが、上記以外の 1 断面では、6 割程度の面積に中性化していない部分が残っていたが、表層に近い鉄筋位置ではすべて中性化していた。図-8 はその断面の一部である。法枠の左側の側面から、すなわち吹付作業時のノズル方向に直交する面で中性化が進行している。この層状の中性化現象は、実験用の供試体を作成した吉田ら⁹⁾の研究でも報告されている。実際の現場では、外部からは識別できないので多くの現場でこの様な現象が進行していると考えられる。

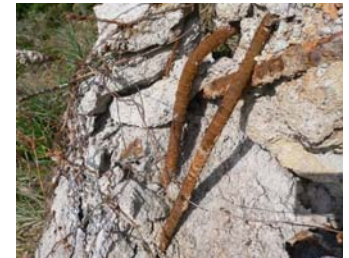
図-9 吹付法枠内で全面表面が腐食した鉄筋 (建設後 17 年経過)

中性化が進行し、鉄筋が錆びて表面に赤錆が浮いた状態になると付着強度も低下し、梁の強度は著しく低下する。図-9 は建設後 17 年経過した吹付法枠の破損箇所を撮影したものである。図-7～9 に示した現象は起きないこと

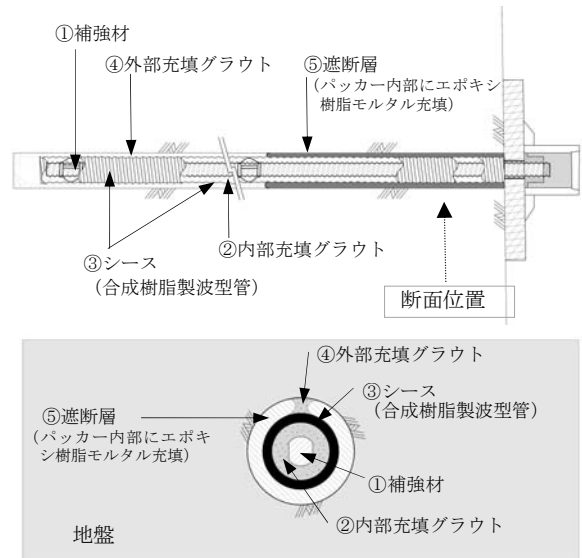
図-14 永続的な使用を考慮した多重防食の補強土

永続的な使用を考慮した補強土の基本的な構造を図-14 に示し説明する。補強材側から地盤側に順に述べる。

地盤が中性地盤の場合は必要ではないが、酸性地盤の場合には、長期的には外部充填グラウトが地盤と接する部分で酸性化し、コンクリートの酸性化が起きると考えられる。コンクリートが酸性化すると強度が著しく低下し、地盤との付着力を確保できないために、酸性の地下水やコンクリートを劣化させる気体を遮断する層を設けるものである。パッカー内にエポキシ樹脂モルタルやポリマーセメントを充填することにより、付着力の維持と内部のコンクリートを保護できると考えられる。図-14は、切土法面上部に酸性土壌がある場合や、森林土壌が1m程度分布する場合を記載したものであり、地盤がすべて酸性地盤の場合には孔底まで遮断層を設ける必要があると考えられる。
